**STADT
WILHELMS
HAVEN**

Pflege- und Entwicklungsplan / Parkpflegewerk für den Stadtpark in Wilhelmshaven (Landschaftsschutzgebiet LSG WHV Nr. 72 „Stadtpark“)

25.03.2019

NWP Planungsgesellschaft mbH

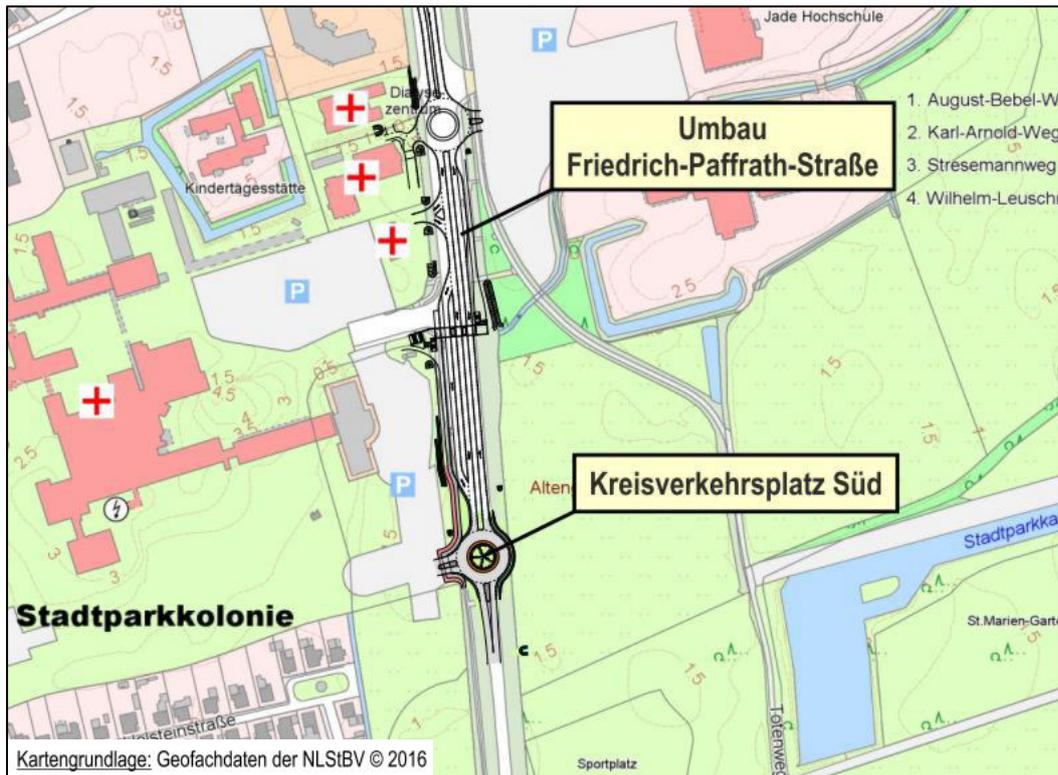
Abbildung 2-2: Auszug Übersichtslageplan. Quelle: Stadt Wilhelmshaven (2018): Genehmigungsplanung Umbau der Friedrich-Paffrath-Straße – Kreisverkehrsplatz Süd

Weiterhin läuft derzeit die Genehmigungsplanung des Umbaus der Friedrich-Paffrath-Straße - Kreisverkehrsplatz Süd, welche eine Fußgängerunterführung am Nord-West-Rand des Untersuchungsgebietes vorsieht (s. Kap. 2.3).

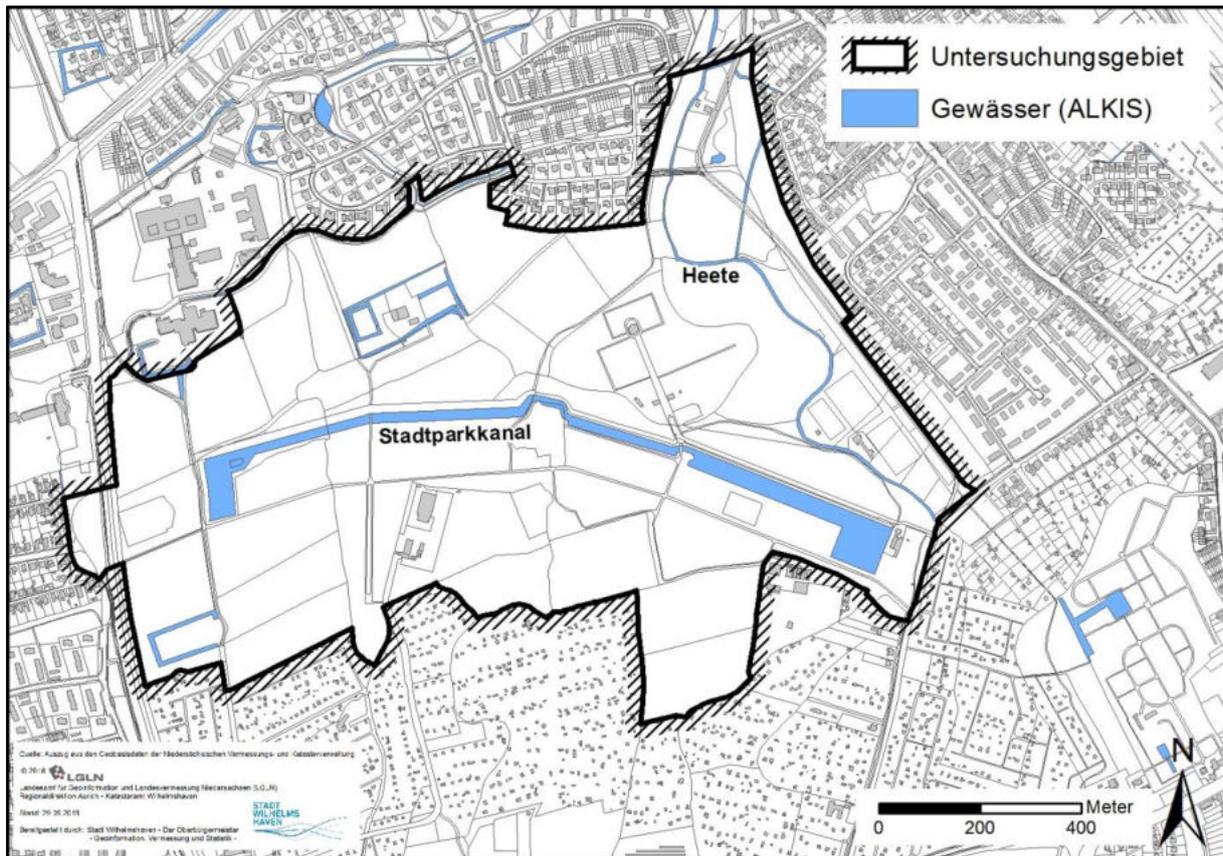
Abbildung 3-6: Übersicht der Oberflächengewässer im Untersuchungsgebiet (gemäß ALKIS-Daten 2018)

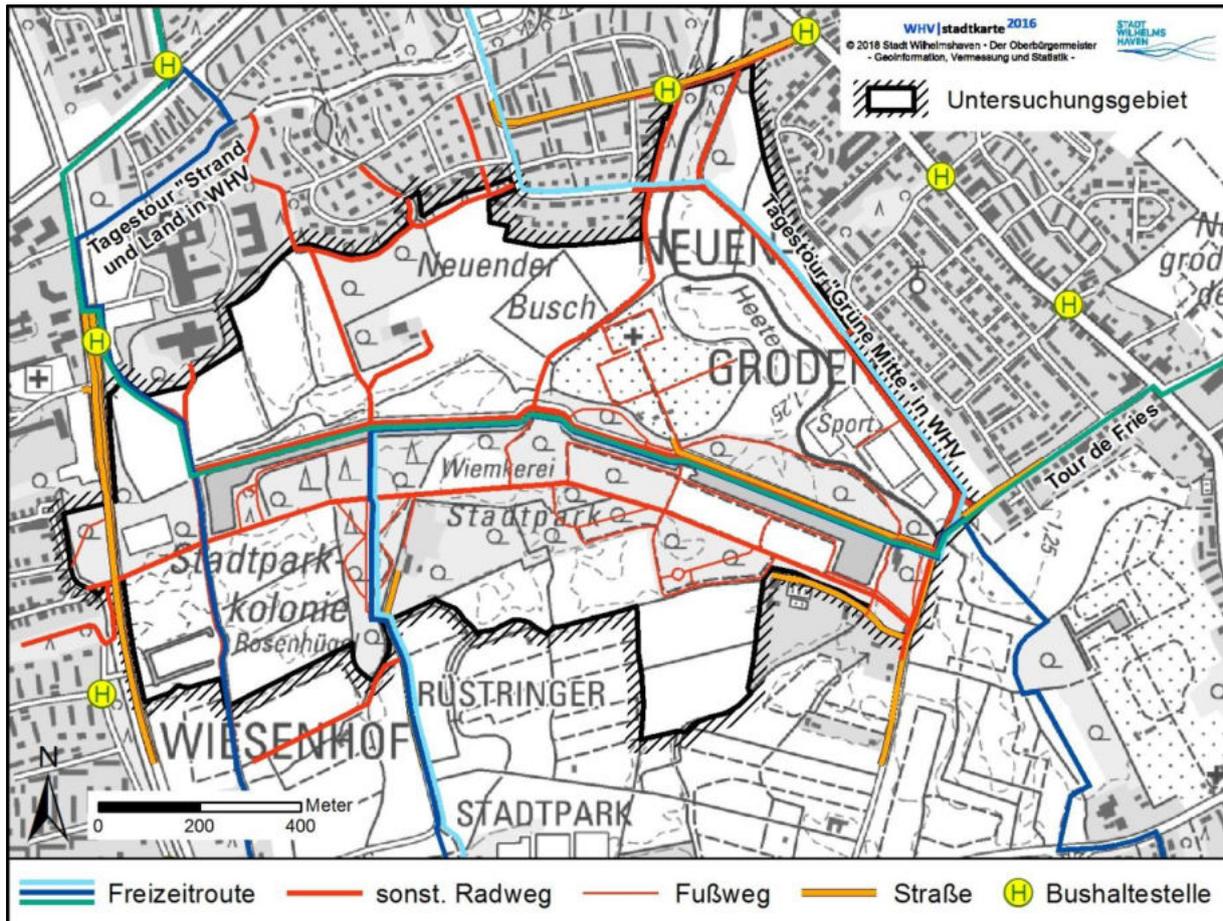
Abbildung 3-12: Erschließung und Wegeverbindungen (Angaben gemäß ALKIS und Freizeitroutes gemäß Emsland Tourismus GmbH, www.grenzenlos-aktiv.de; Bushaltestellen (Stadtwerke-Verkehrsgesell. WHV))

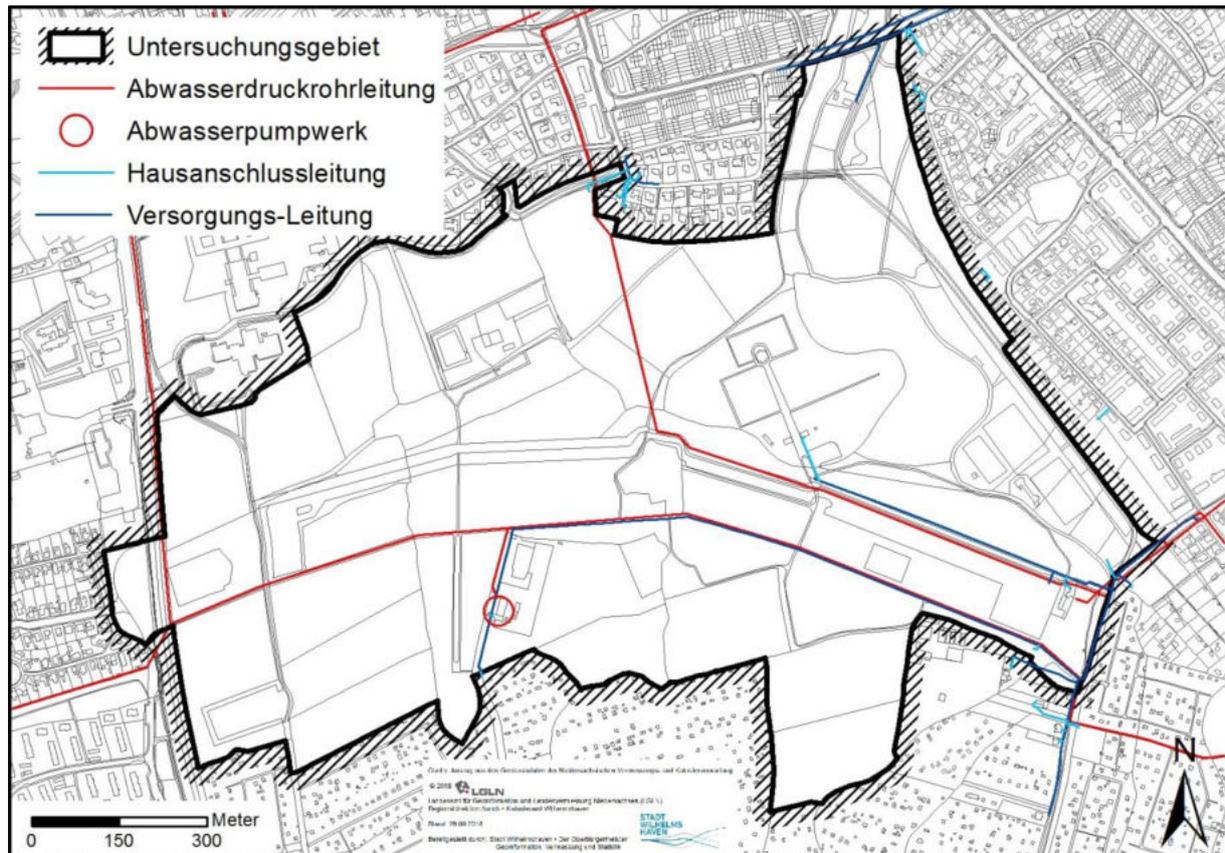
Nach Angaben der GEW Wilhelmshaven bestehen Wasser-Versorgungsleitungen mit Hausanschlussleitungen zum Bootshaus, zu den Gebäuden am Ehrenfriedhof und zum Standort am Rosenhügel.

Abbildung 3-14: Übersicht der Anlagen und Leitungen für Wasser und Abwasser (Angaben gemäß Technische Betriebe Wilhelmshaven und GEW Wilhelmshaven)

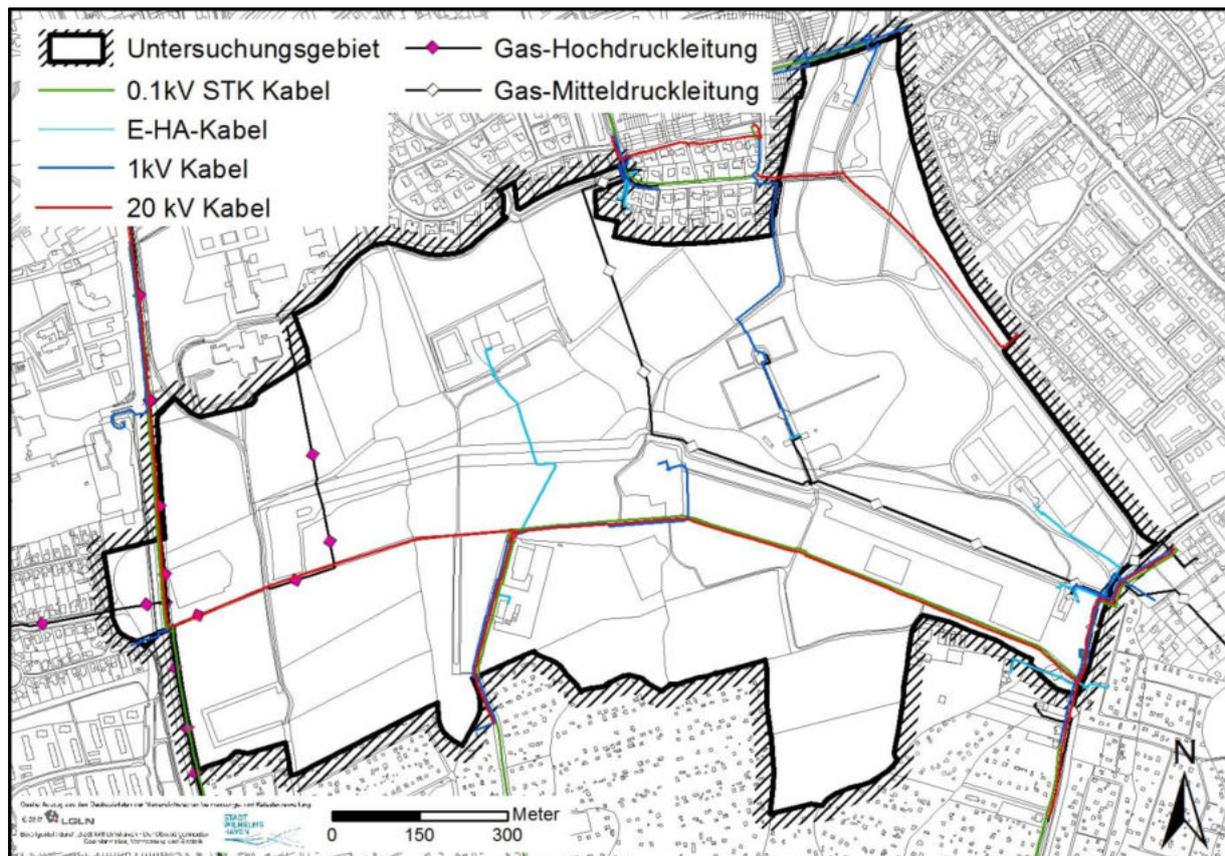
Das westliche Untersuchungsgebiet queren Gas-Hochdruckleitungen, welche entlang der Friedrich-Paffrath-Straße, abschnittsweise im Bereich des südlichen Hauptweges und auf Höhe des „Nonnengartens“ in Richtung Norden durch die Grünlandflächen verlaufen. Im östlichen Untersuchungsbereich verläuft eine Gas-Mitteldruckleitung nördlich entlang der Straße „Zum Ehrenfriedhof“ bis auf Höhe der Wiemkerei und von dort in nördlicher Richtung durch die Grünlandflächen bis zur Straße „Schubertring“. Ein Abzweig der Leitung führt bis zur Kapelle des Ehrenfriedhofs.

Abbildung 3-15: Übersicht der Strom- und Gasleitungen (Angaben gemäß GEW Wilhelmshaven)

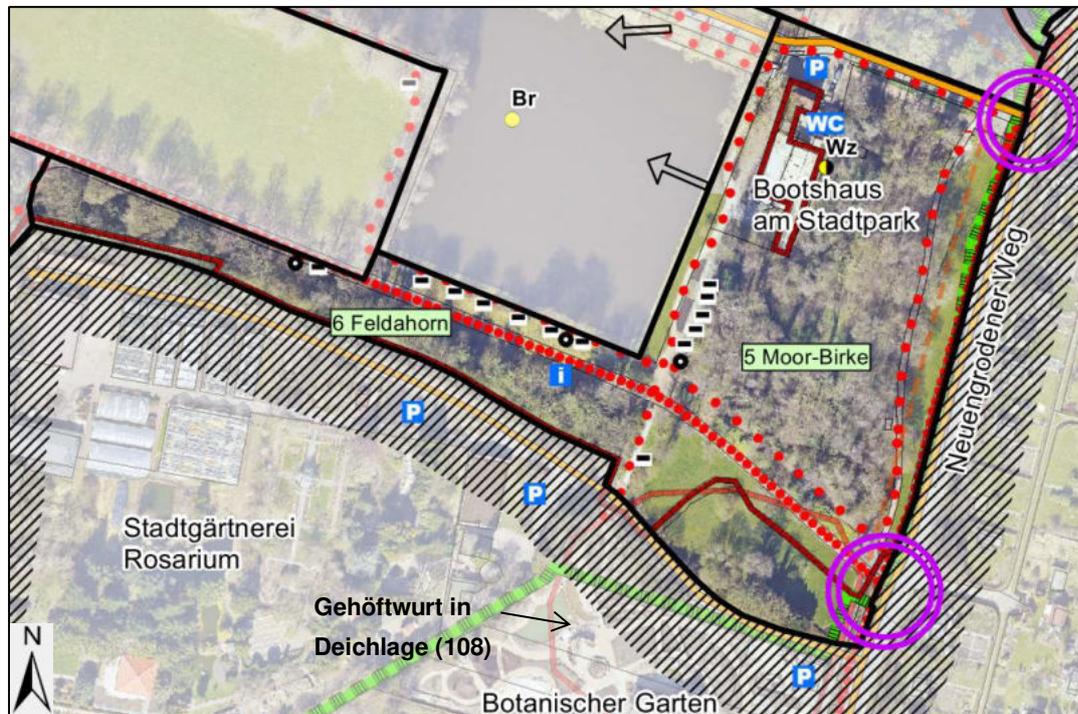
Abbildung 4-2: Quartier 1 – aktueller Zustand (Ausschnitt Bestandsplan 2018)

Die Parkrandpflanzung (1) besteht nicht mehr, anstelle Scherrasen mit Gruppe von Ziergehölzen. Der Mittelstreifen (2) ist heute geprägt durch Birke und Rhododendron. Birkenwald (3) zeigt keine Naturverjüngung der Birke, Wegeverbindung und Spielplatz nicht vorhanden. Die Teichpromenade (4) wurde 1981 umgestaltet (Dietz et al. 1997), die Platanen – bis auf zwei Bäume – wurden entfernt, der ehemals geradlinige Wegeverlauf verändert. Die Torsituation (7) ist nicht mehr vorhanden, wenig gestalteter und wenig gepflegter Eingangsbereich (s. Abb. 4-4). Die Bänke südlich des Teiches (24) stehen heute zwischen Weiden, die Einfassungen bestehen nicht mehr (s. Abb. 4-7). Der Mischwald (25) zeigt eine geänderte Artenzusammensetzung.

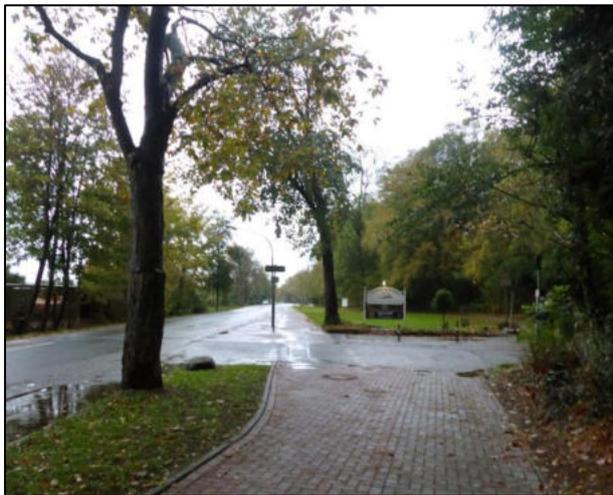
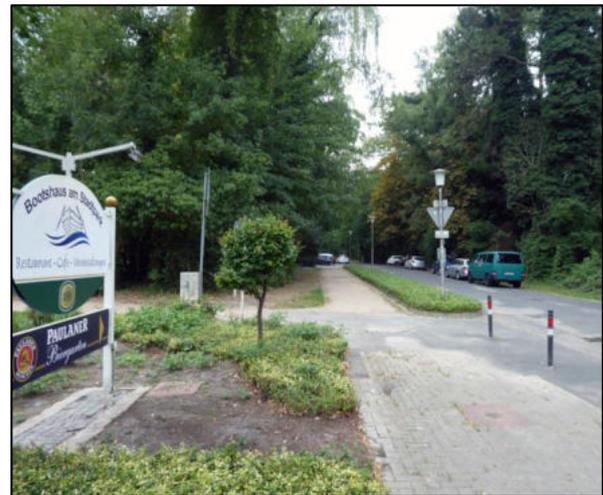
Abbildung 4-4: Nördlicher Eingang zum Bootshaus

- fehlende Beschilderung (Hinweis auf Stadtparkeingang, Orientierung), fehlende Beleuchtung
- nordöstliche Eingangssituation (zum Bootshaus) wirkt ungestaltet: Zwei Kastanien (erkrankt) stehen an der Kreuzung, Wurzelbereich der Bäume zu stark versiegelt (s. Abb. 4-4 und 4-5)
- keine Naturverjüngung der Birke in Gehölzpartie Nr. 5
- der Birkenwald wirkt nicht als „Park-Wald“ mit Birke als dominierender Baumart, nicht erlebbar
- zwei Birken am Bootshaus (Biergarten) sind stark von Efeu überwachsen
- öffentliche Toilette abgänglich, die Sanierung ist bereits in Planung
- Parkplatzsituation
- Weidenreihe am Südrand des Ostteiches nicht vollständig (s. Abb. 4-7)
- Unpassende Gestaltung der Trafostation der Gas- und Elektrizitätswerke Wilhelmshaven (s. Abb. 4-6)

- kurzfristig: Beschilderung (Eingang und Orientierung) und Beleuchtung
- kurzfristig: Neue Motivauswahl für die Trafostation östlich des Birkenwäldchens mit Bezug zum Stadtpark (analog auch die neue Trafostation am Westeingang)
- kurzfristig: Grünstreifen entlang Neuengrodener Weg mit artenreichem zertifiziertem Regiosaatgut einsähen
- kurzfristig: Ergänzung der Weidenreihe an der Südseite des Osteiches um eine Weide
- kurzfristig: Anlage einer Strauchpflanzung mit standortangepassten heimischen Blühsträuchern im Rücken der Bänke
- mittelfristig: Umgestaltung Uferpromenade nach historischem Vorbild mit Neuanlage eines Bootsstegs (s. Gestaltungsvorschlag 2)
- mittelfristig: Gestaltung des südöstlichen Eingangs mit Bezug zum Botanischen Garten mit Eingangelement
- langfristig: Bei Abgang der bestehenden Alt-Platanen ist eine Fortführung der geplanten Platanen-Allee vorzusehen

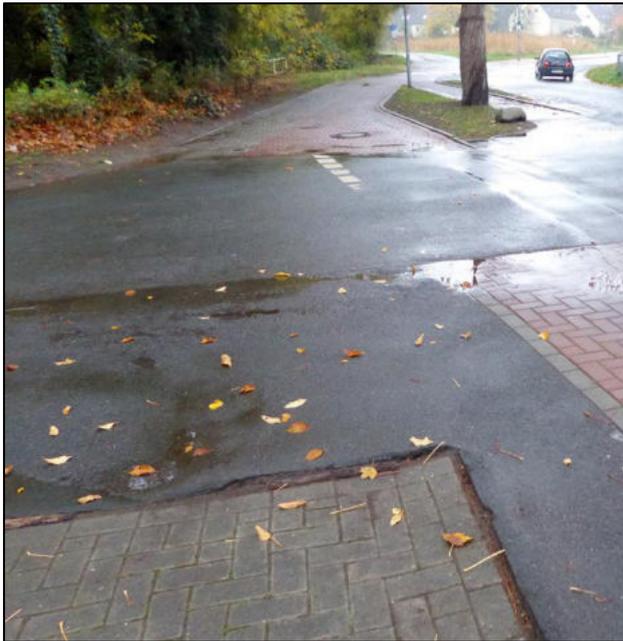
Abbildung 4-5: Versiegelung im Wurzelbereich der Rosskastanien, nordöstlicher Eingangsbereich

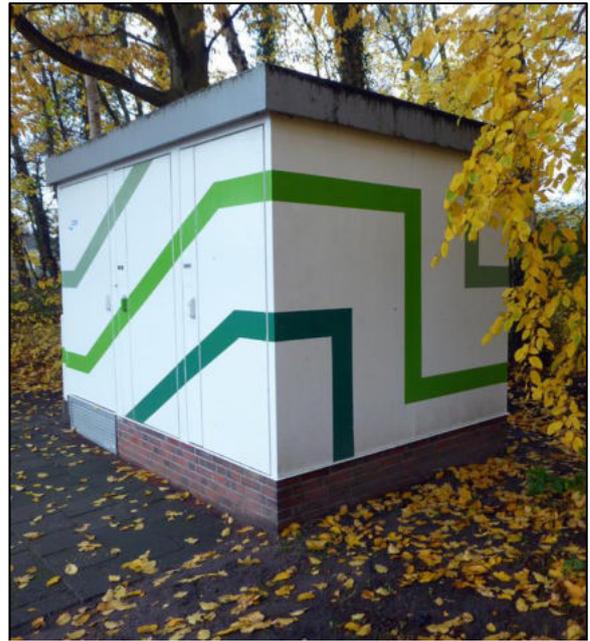
Abbildung 4-6: Trafostation am Birkenwäldchen

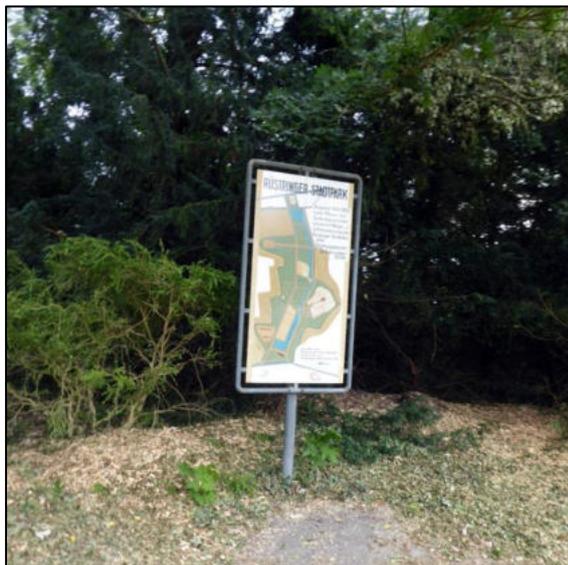
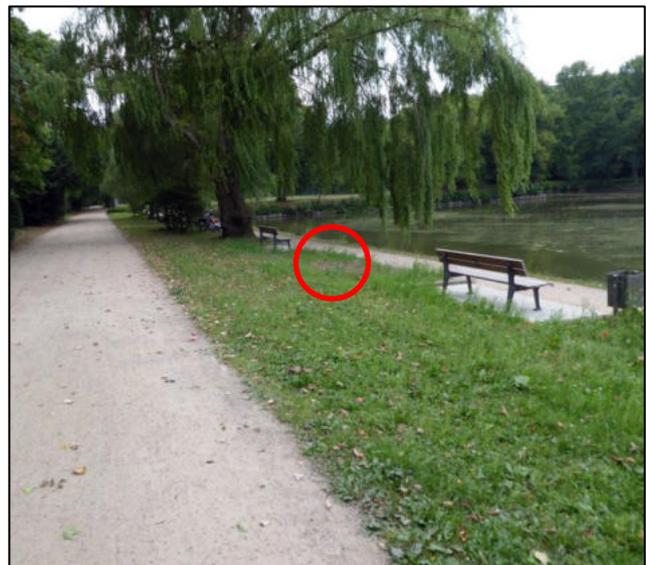
Abbildung 4-7: Hauptweg südlich des östlichen Teiches; fehlende Weide am Südufer (roter Kreis)

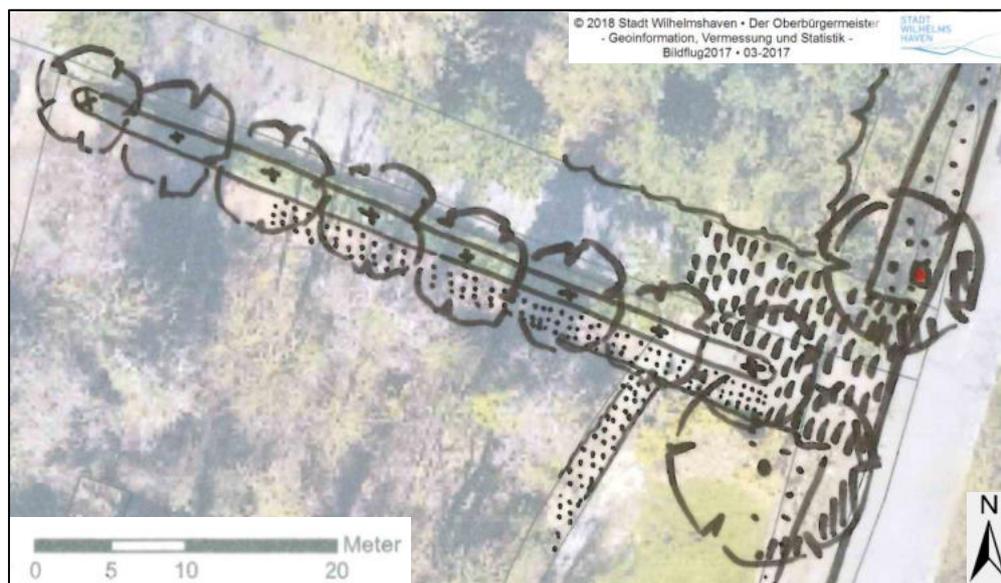
Abbildung 4-10: Gestaltungsvorschlag 1 (Draufsicht)

- Verlängerung des Grünstreifens zwischen Fußweg und Straße, Bepflanzung mit standortangepassten heimischen Blühsträuchern, heimischen Wildstauden mit ungefüllten Blüten oder Kleinbäumen (z. B. Eberesche, Hainbuche); Straßenpoller entfernen
- Wassergebundene Decke auf die gleiche Höhe des Grünstreifens verlängern
- Eingangsbereich Pflastern, ergibt einen Vorplatz, Klinker hochkant verlegt (entsprechend ehemaliger Straßenbefestigung)
- Errichtung eines Eingangselementes (z. B. halbierte, spiegelblanke Rosenknospe) neben der nördlichen Kastanie (s. Abb. 4-10, rot markiert); das zweite Eingangselement südlich des südöstlichen Eingangs (analog am Westeingang)
- Beleuchtung zwischen den Bäumen mit historisierenden Straßenlaternen oder Boden-Einbau-Strahler (Berücksichtigung der Naturverträglichkeit)

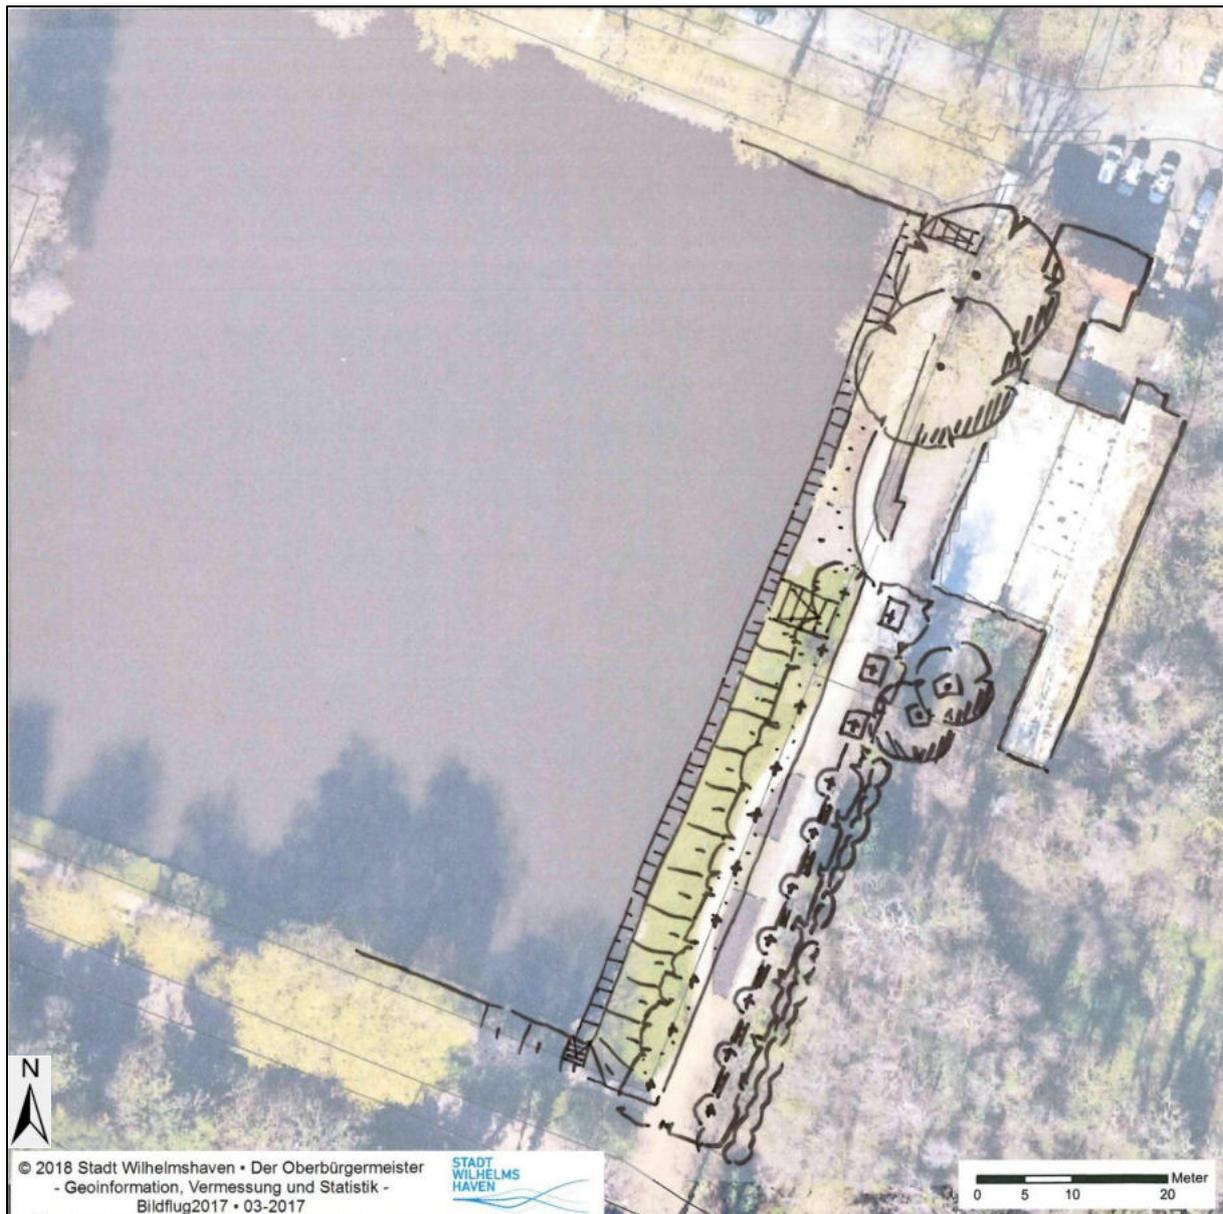
Abbildung 4-11: Gestaltungsvorschlag 2 „Promenade am Bootshaus“

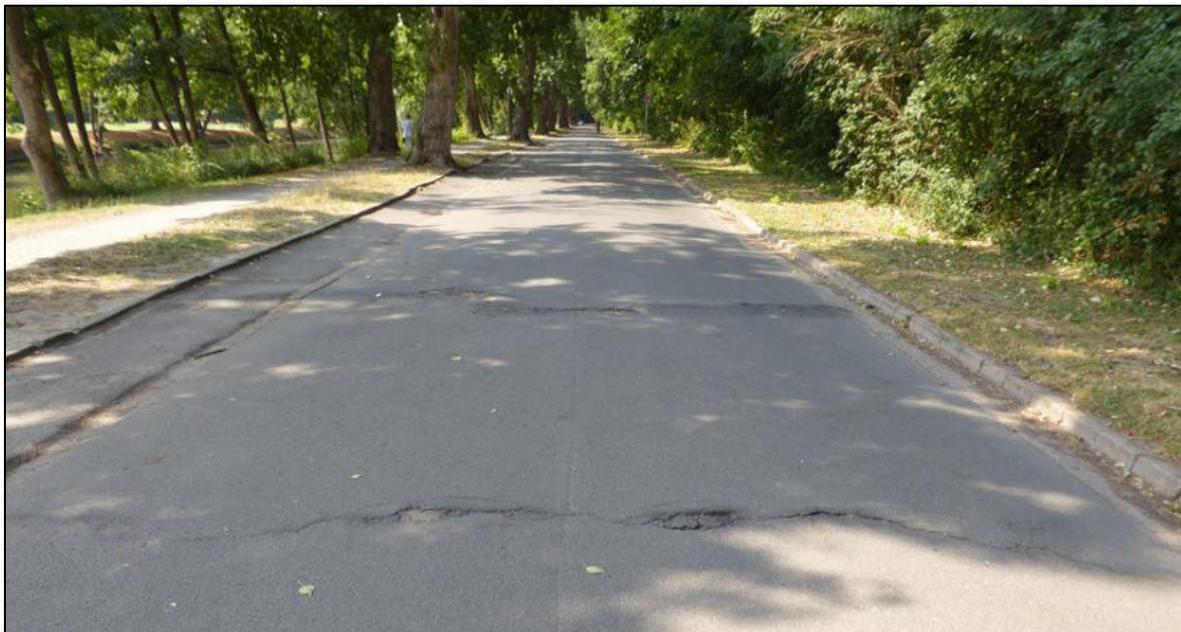
Abbildung 4-14: Beschädigte Asphaltdecke der Straße "Zum Ehrenfriedhof"

- Asphaltdecke der Straße ist rissig, wellig; Gestaltung und ursprüngliche Randbepflanzung der Straße fehlt (Abb. 4-14 und Abb. 4-18)
- wenige Sitzmöglichkeiten, auch die nördlich der Straße ursprüngliche gestufte Bepflanzung (ehemals Knickbepflanzung genannt) ist nicht mehr vorhanden.
- Flanierweg am Ufer kaum mehr erkennbar, die ursprüngliche Bepflanzung fehlt (s. Abb. 4-16)
- Niedergarten (Roseninsel) an der Steinbrücke in schlechtem Zustand, keine Bepflanzung, Überreste von übermäßigem Entenfüttern (s. Abb. 4-15)
- Gewässer verschlammt; ursprüngliche Wassertiefe wird nicht erreicht, Kanal 1 m, Osteich 2 m (Abb. 4-17)
- Uferbefestigung abgängig
- uferbegleitende Gehölze ragen weit über die Wasserfläche, weite Sichtbeziehungen von der westlichen und der mittleren Brücke sind nicht vorhanden

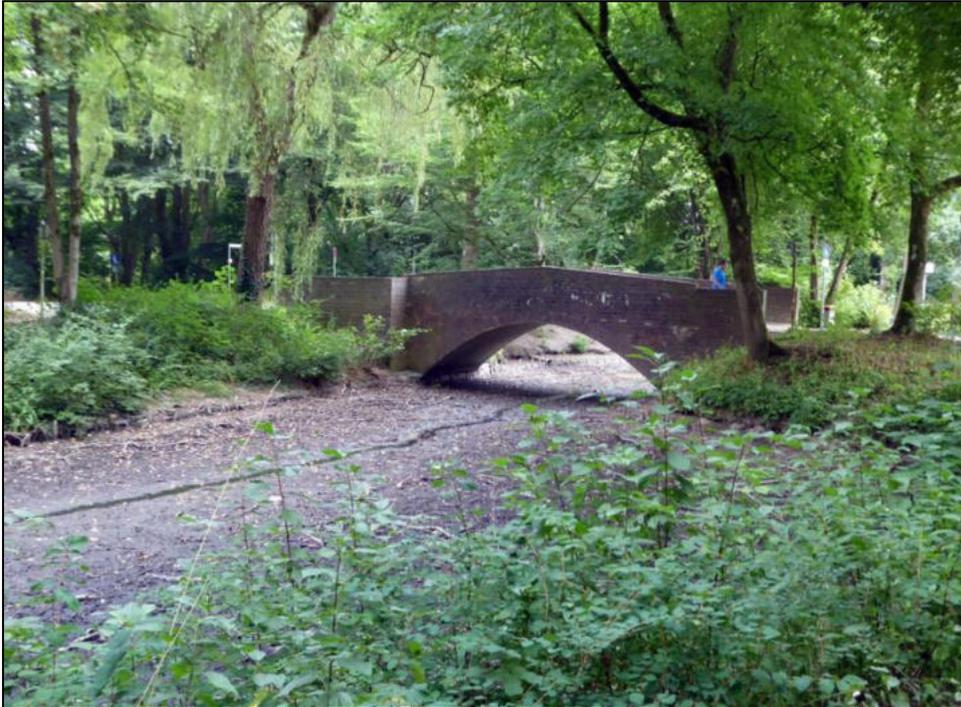
Abbildung 4-17: Blick auf die östliche Steinbrücke, auf Grund des geringen Niederschlages 2018 ist der Stadtparkkanal in diesem Bereich nahezu verlandet

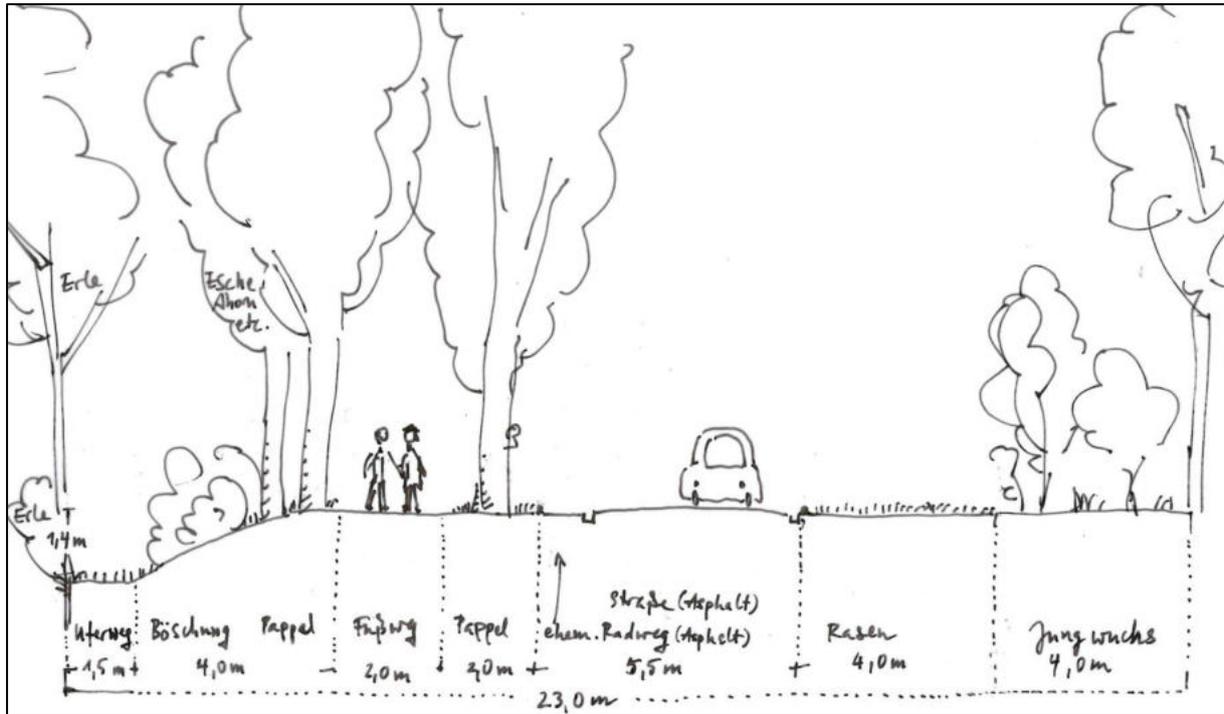
Abbildung 4-18: Straßenquerschnitt „Zum Ehrenfriedhof“ – Bestand

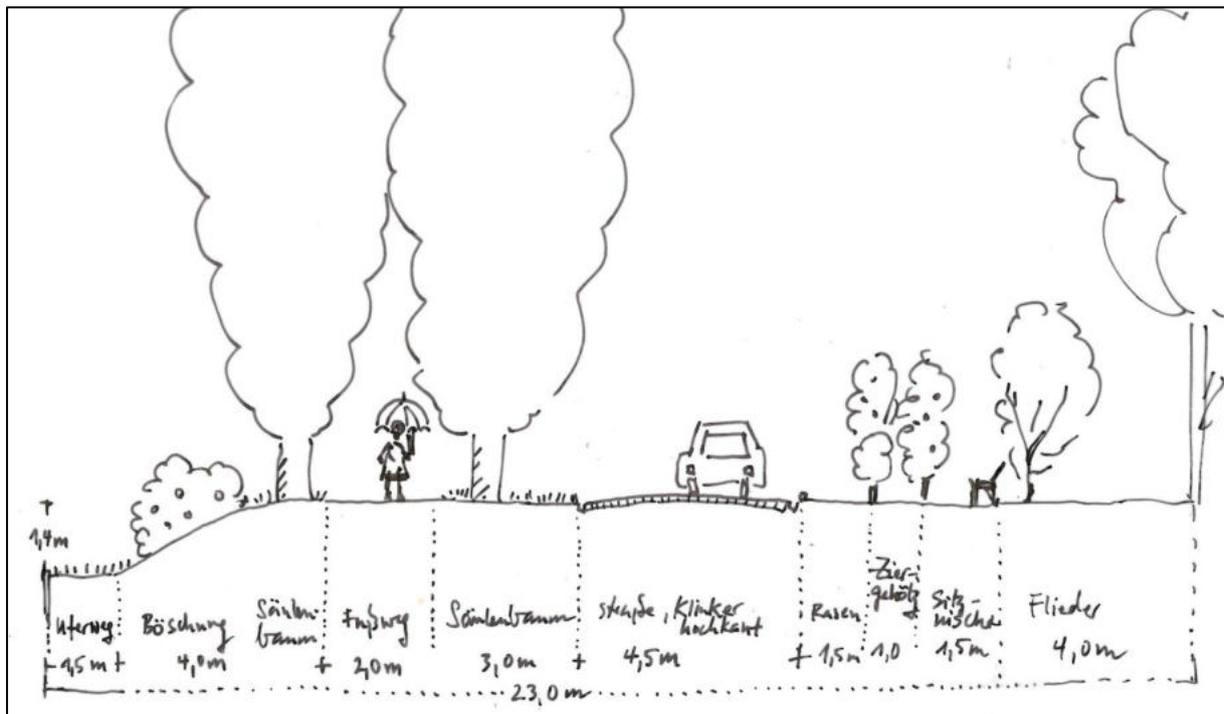
Abbildung 4-19: Straßenquerschnitt „Zum Ehrenfriedhof“ – Planung

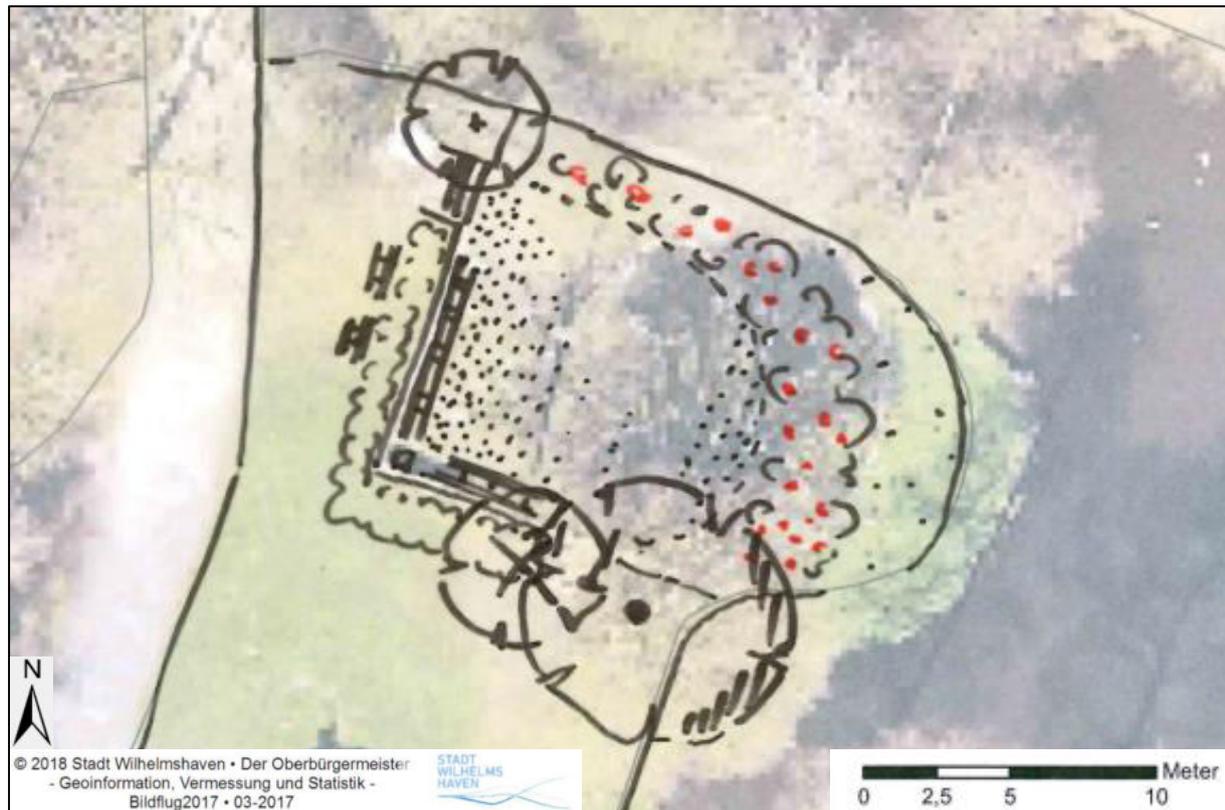
Abbildung 4-20: Gestaltungsvorschlag 4 „Niedergarten / Roseninsel“

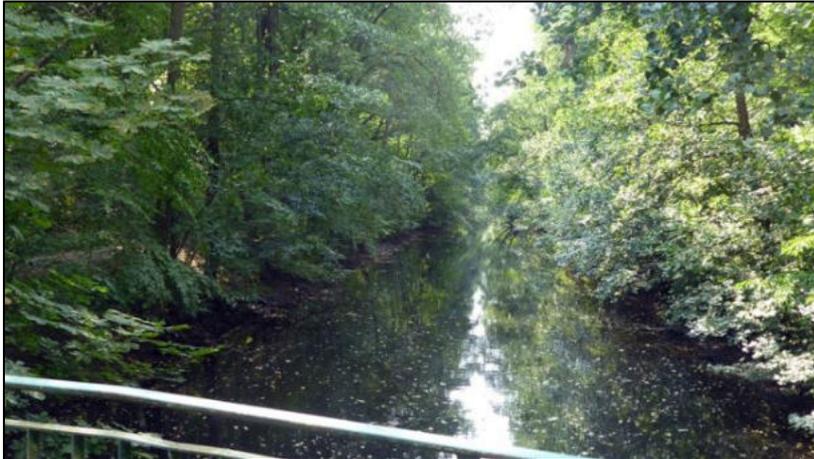
- Gewässer verschlammte; ursprüngliche Wassertiefe des Kanals von 1 m wird nicht erreicht
- Uferbefestigung abgängig
- uferbegleitende Gehölze ragen weit über die Wasserfläche, Sichtbeziehungen eingeschränkt (s. Abb. 4-23)
- Unterwuchs der Spitz-Ahorn-Baumreihe verwehrt den Blick vom Totenweg auf den Westteich
- eine Insel im Westteich fehlt (s. Abb. 4-24)

Abbildung 4-23: Sicht über den Kanal von der mittleren Brücke

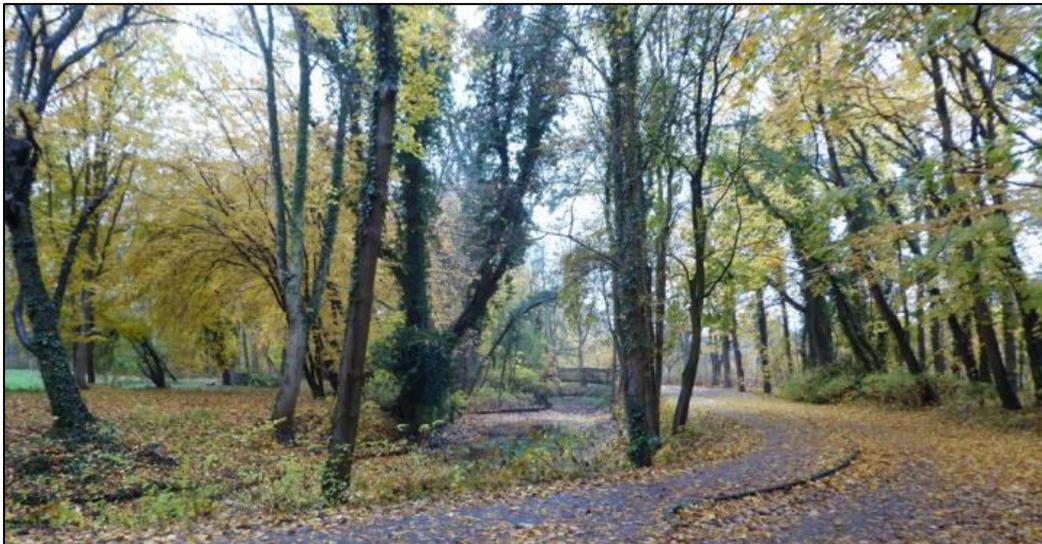
Aktuelle Missstände / Beeinträchtigungen	
<ul style="list-style-type: none"> • kurzer Abschnitt nördlich der Wiemkerlei gepflastert; Kantsteine stehen teilweise hoch und bilden Stolpersteine (s. Abb. 4-24) • Wenige Sitzmöglichkeiten, auch die nördlich der Straße ursprüngliche gestufte Bepflanzung (ehemals Knick-

Abbildung 4-24: Übergang von Quartier 2a und 2b nördlich der Wiemkerei

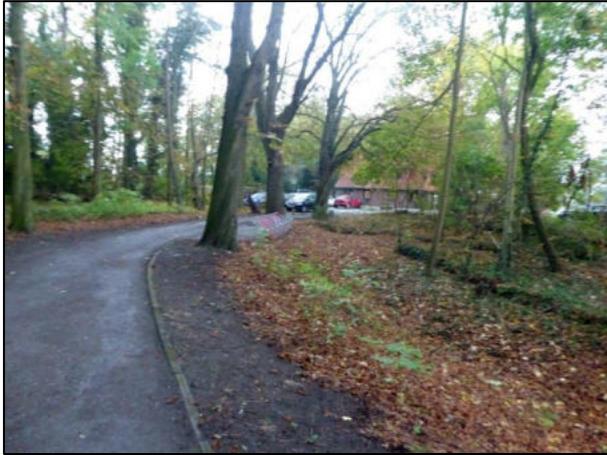
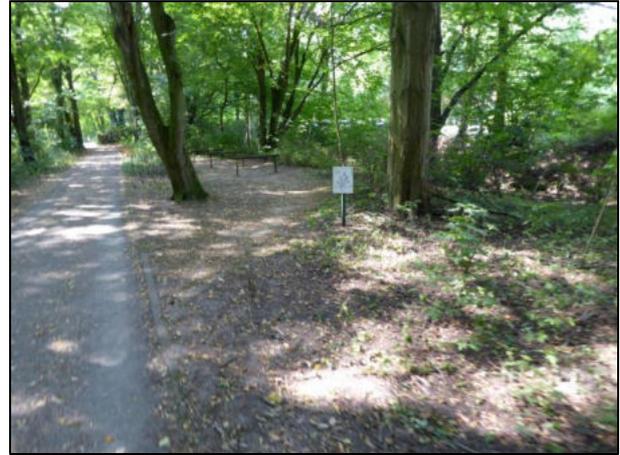
- Befall der Rosskastanie in den Gehölzpartien und Befall der Rosskastanien-Baumreihe durch mehrere Krankheiten mit Vitalitätseinbußen (s. Abb. 4-28)
- Ehemals dominierende Baumarten werden zurückgedrängt; keine Naturverjüngung der Roteiche in der Gehölzpartie Nr. 3, kaum Verjüngung der Hainbuche in Gehölzpartie Nr. 4
- Mittlere und untere Baumschicht fehlen teilweise, ggf. aufgrund zu hoher Wasserstände und daher schlechter Durchlüftung des Bodens
- Kronen einzelner Bäume werden von Efeu überwachsen
- Trimm-Dich Geräte älter und wenig gepflegt (s. Abb. 4-28)
- Randbepflanzung der Gehölzpartien nicht vorhanden

Abbildung 4-28: Eingang nördlich des Bootshauses mit Fahrradständern; Restbestand Trimm-Dich-Pfad

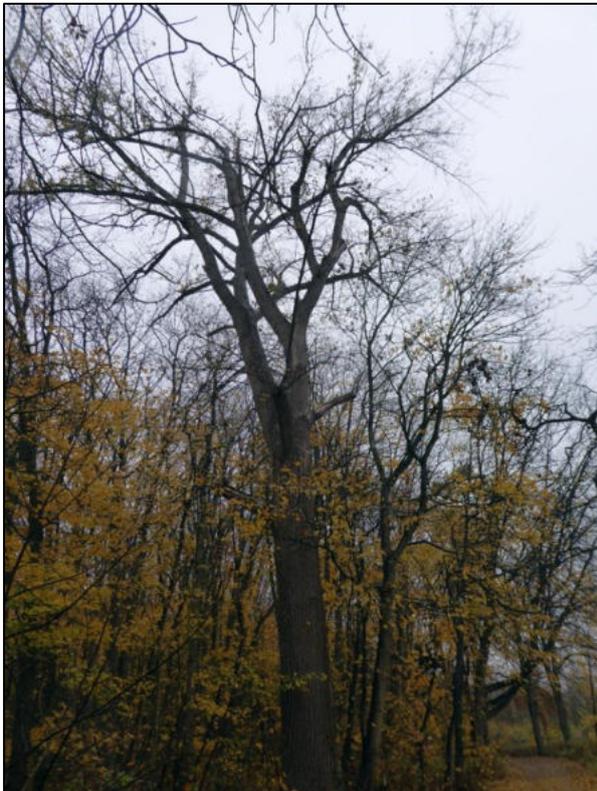
Abbildung 4-29: Kranke Esche am Trimm-Dich-Pfad

- kurzfristig: Entnahme von erkrankten Eschen am Waldrand, entlang des Weges (s. Abb. 4-29), nördliche Waldrandgestaltung mit heimischen (Blüh-)Sträuchern

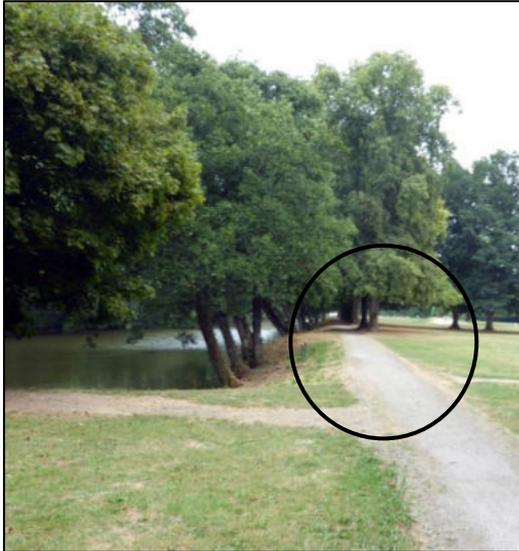
- Die Grünfläche bietet großflächigen Freiraum, der noch nicht von allen Altersgruppen angenommen wird.
- Das große Spielgerüst muss demnächst ausgetauscht werden (Angabe des Bauhofs).
- Der östliche Teil wird nicht bzw. selten genutzt.
- Die umlaufende Lindenreihe ist an wenigen Stellen lückig (s. Abb. 4-37)
- Die Gruppe mit Ziersträuchern im Westteil der Fläche wirkt wahllos, ohne Gestaltungskonzept. (s. Abb. 4-38)
- Spontaner Gehölzaufwuchs entlang des Ufers (Erlen), Verschattung, Biomasseeintrag; Störung der klaren Linie der Lindenreihe (s. Abb. 4-39)

Abbildung 4-38: Lindenreihe (Bereich fehlender Linden eingekreist)

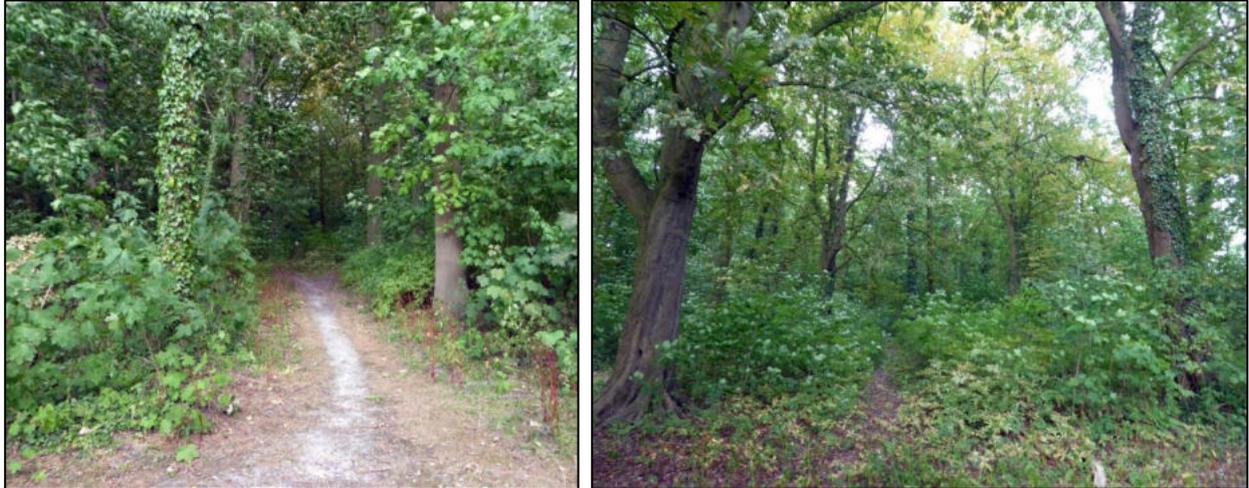
Abbildung 4-42: Zuwegung zum Kastanienrondell; verwachsener Weg um die Kastanien

Hinweis: Von einer Einfassung aus Krummholzkiefer um das Kastanienrondell (19) wird – aufgrund des gewachsenen Baumbestandes mit einhergehender Verschattung und Wurzelraum – abgesehen. Auf eine Wiederherstellung der ehemaligen Wegeverbindungen wird aufgrund des vorhandenen Baumbestandes und zur Schaffung von Ruhezonem verzichtet.

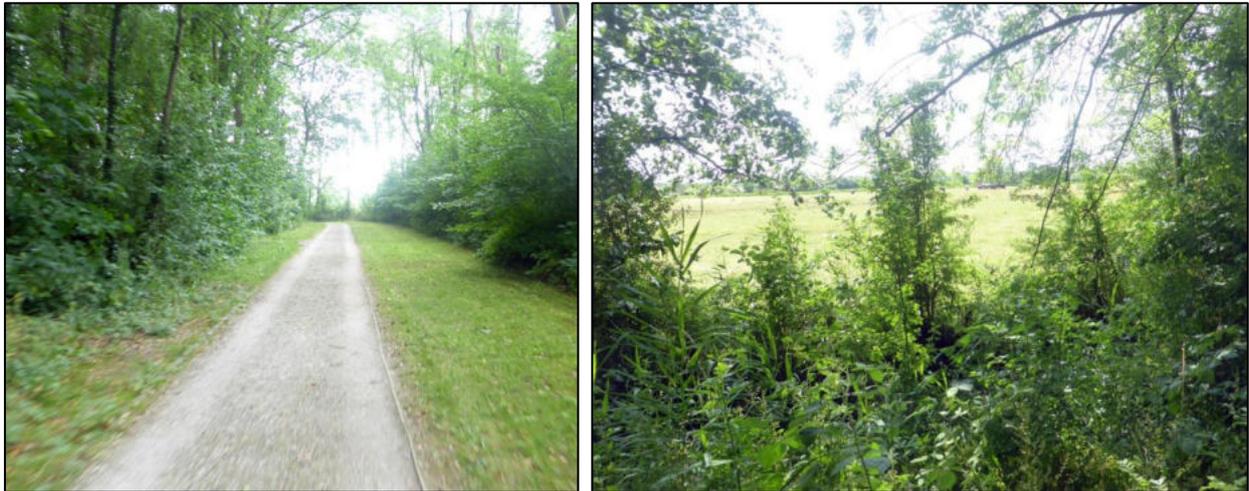
Abbildung 4-43: Randliche Wegeverbindung; zugewachsene Sichtbeziehung

- mittelfristig: Waldrandgestaltung im Westen der Fläche, im Süden ggf. Entfernung der Bäume und des Unterwuchses entlang des Grabens, dadurch auch Schaffung von Sichtbeziehungen

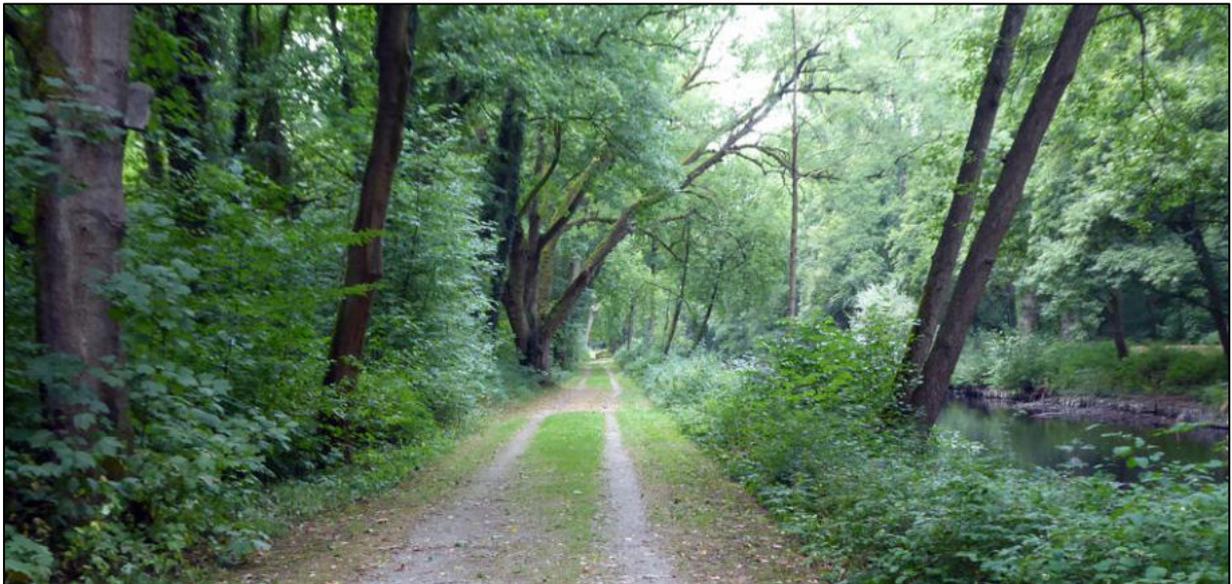
Aktuelle Missstände / Beeinträchtigungen	
<ul style="list-style-type: none"> • Alter und Kronenstruktur der Silber-Ahorne hinsichtlich Verkehrssicherheit (s. Abb. 4-47) • Befall einzelner Bäume durch Brandkrustenpilz • Fehlen der Zierobstbaumreihe am südlichen Hauptweg 	
Ziele im Sinne des Leitbildes	
<ul style="list-style-type: none"> • Förderung des Ahorns als bestandsprägende Baumart • Förderung der Erlebbarkeit des Laubwaldes

Abbildung 4-47: Weg nördlich des Waldbestandes, ausladende Krone eines Silber-Ahorns

- dauerhaft: Maßnahmen zur Sicherung der Baumkronen ausladender Silber-Ahorne
- dauerhaft: Freihalten einer Blickachse über die südöstlichen Ecke des Quartiers, in Verlängerung des aus dem südlich angrenzenden Quartier 8 kommenden Weges; Entfernen von Jungwuchs
- kurzfristig: Förderung der Silber-Ahorne durch Nachpflanzen am Waldrand
- kurzfristig: Neupflanzung einer Reihe aus Zierkirschen und Zieräpfeln am südlichen Hauptweg
- kurzfristig: Neupflanzung von Wildrosen (ungefüllte Blüten) am östlichen Waldrand
- kurzfristig: Anbringen von Fledermauskästen (Randbereiche) und Waldkauz-Röhre(n); Kontrolle und Reinigung, falls nötig

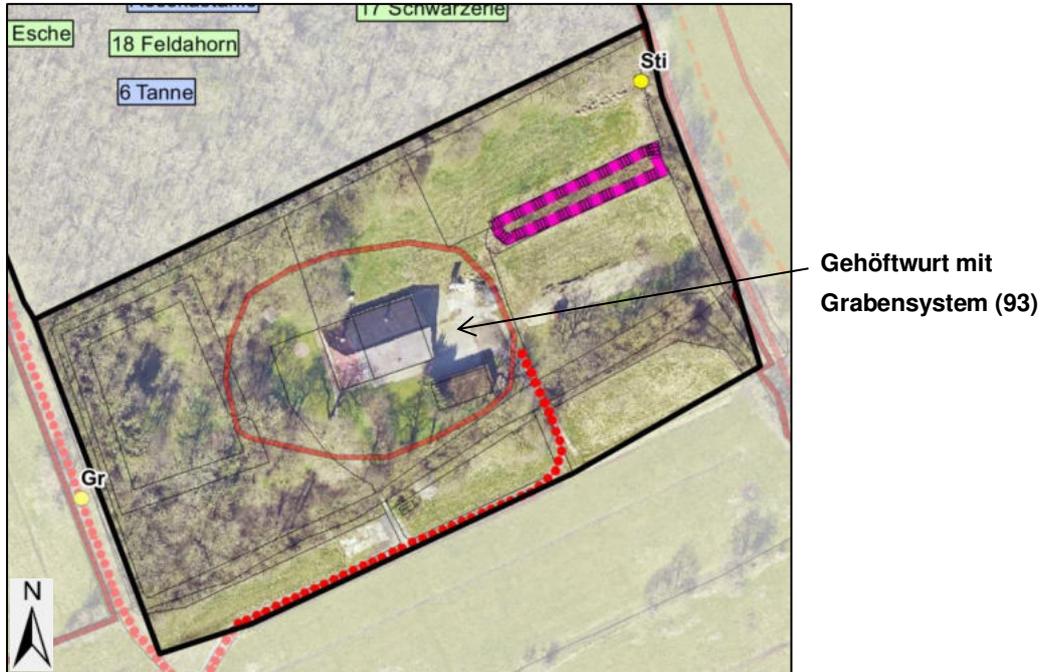
Abbildung 4-54: Quartier 10 – aktueller Zustand (Ausschnitt Bestandsplan 2018)

Quartier 10	
Leitbild: Nutzung der Hofstelle im Sinne des Stadtparks, z. B. als Umweltbildungszentrum	
Schutzstatus	<p>Naturschutz: Das Quartier befindet sich innerhalb des LSG „Stadtpark“. Nordöstlich der Hofstelle besteht mit 1.445 m² Schilf-Landröhricht ein geschütztes Biotop.</p> <p>Denkmalschutz: Flächen des Gartendenkmals Stadtpark.</p> <p>Objektkennziffer 405/0903.00093-F: Die Hofstelle ist als runde Gehöftwurt innerhalb eines mehrfachen Grabensystems (z. T. verfüllt) beschrieben, Höhe über umgebendem Gelände bis 0,7 m. Siedlungsgenetische Bedeutung durch die Lage im Schaaringer Groden, unweit westlich des mittelalterlichen Deiches Altengrodener Riege (FStNr. 187).</p>
Beschreibung des aktuellen Bestandes	
Fauna	In dem Feldgehölz am östlichen Quartiersrand wurde 2017 ein Brutverdacht des Stieglitzes festgestellt. Funktionsraum mittlerer Bedeutung für Fledermäuse.
Biotoptypen / Baumbestand	Östlich der Hofstelle hat sich Parkwald etabliert, nordöstlich mit Schilf-Landröhricht ein kleines geschütztes Biotop, weiter nordöstlich besteht eine kleinräumige Fläche mit feuchtem Extensivgrünland. Westlich grenzt halbruderale Gras- und Staudenflur an. Südlich wird die Hofstelle von einer Baumreihe entlang eines Grabens begrenzt. Um die Hofstelle gibt es einen großen Bestand an Zwiebelpflanzen (Schneeglöckchen, Krokus).
