**STADT
WILHELMS
HAVEN**

Pflege- und Entwicklungsplan / Parkpflegewerk für den Stadtpark in Wilhelmshaven (Landschaftsschutzgebiet LSG WHV Nr. 72 „Stadtpark“)

25.03.2019

NWP Planungsgesellschaft mbH

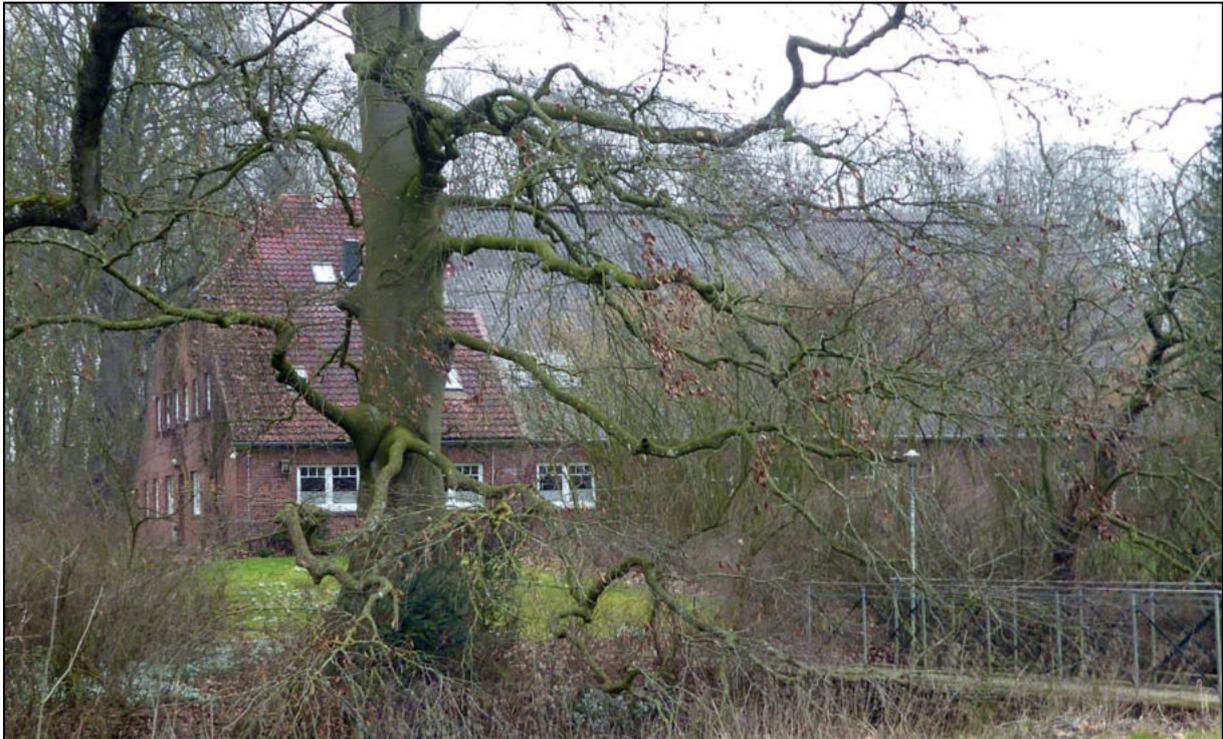
Abbildung 4-56: Hofstelle Neuender Busch

Das Quartier umfasst auf rd. 2,8 ha die Hofstelle Neuender Busch (s. Abb. 4-56). Die Fläche und das Gebäude werden zusammen mit dem umliegenden Grünland von der Stadt Wilhelmshaven an einen Landwirt verpachtet. Die Hofstelle wird nicht mehr hauptsächlich landwirtschaftlich genutzt, sondern dient wohnlichen Zwecken.

- kurzfristig: Schaffung von Nistmöglichkeiten an den Gebäuden der Hofstelle, insbesondere für „hoftypische“ Arten wie Schwalben und Sperlinge
- mittelfristig: Nutzung und Modernisierung der Hofstelle und der Außenbereiche im Sinne des Stadtparks, z. B. als Umweltbildungszentrum, außerschulischer Lernort mit Anlage eines Bauerngartens, Erlebnisgarten, Schulbauernhof etc.
- mittelfristig: Sichtbeziehungen auf die Hofstelle wiederherstellen

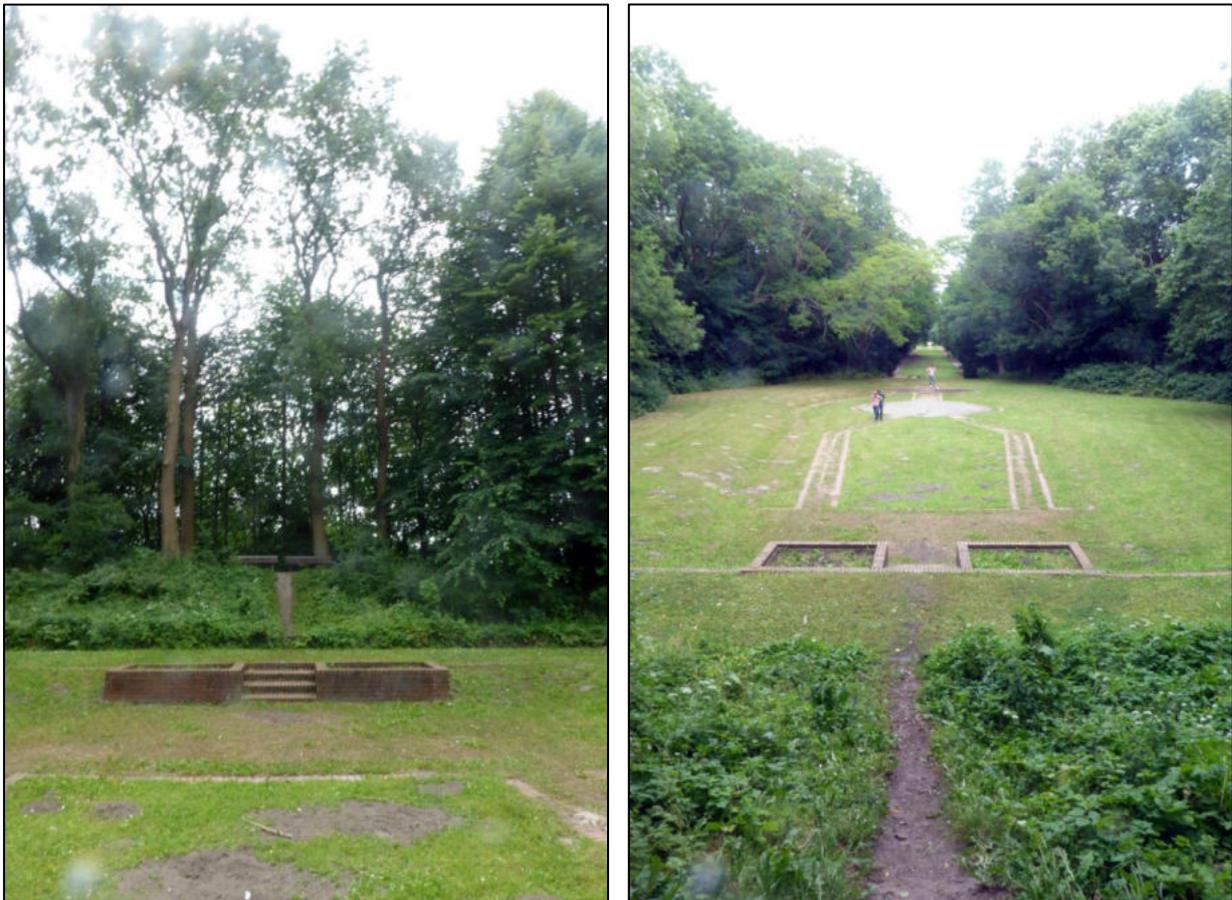
Abbildung 4-69: Rosenhügel; Blick nach Norden entlang der Rosenhügelachse

- Der Rosenhügel hat keine Rosen (s. Abb. 4-69 und 4-70)
- fehlende Nutzung des Rosenhügels
- Achse vorrangig durch ausladende Äste der Bäume der Waldbereiche zugewachsen und verschattet, z. T. fehlende Sichtbeziehungen (s. Abb. 4-71)
- charakteristische Ermans-Birken abgängig (Verkehrssicherheit), keine Naturverjüngung
- keine Naturverjüngung der Nadelbaumarten
- ursprünglich klare Gestaltung verwischt (Trampelpfade, verwilderte Randbereiche)
- bis auf zwei abgängige Bänke keine Ausstattung am Rosenhügel, insbesondere Papierkörbe fehlen
- Problem mit Müll von Besuchern oder aus den Kleingärten
- keine Infrastruktur für Veranstaltungen

- kurzfristig: Maßnahmen gemäß Baumgutachten für die Waldbereiche, Pflanzung von Ermans-Birken bei Ausfall alter Bäume, Entnahme der Naturverjüngung im Umkreis und Rodung von randlich stehenden Eiben und Rhododendron zwecks Lichteinfall
- kurzfristig: Anbringen von Fledermauskästen an möglichen Quartierbäumen; Kontrolle und Reinigung, falls nötig
- kurzfristig: Beleuchtungskonzept unter Berücksichtigung des Artenschutzes (Fledermäuse)
- mittelfristig: Kunstinstallation am Rosenhügel und entlang der Achse

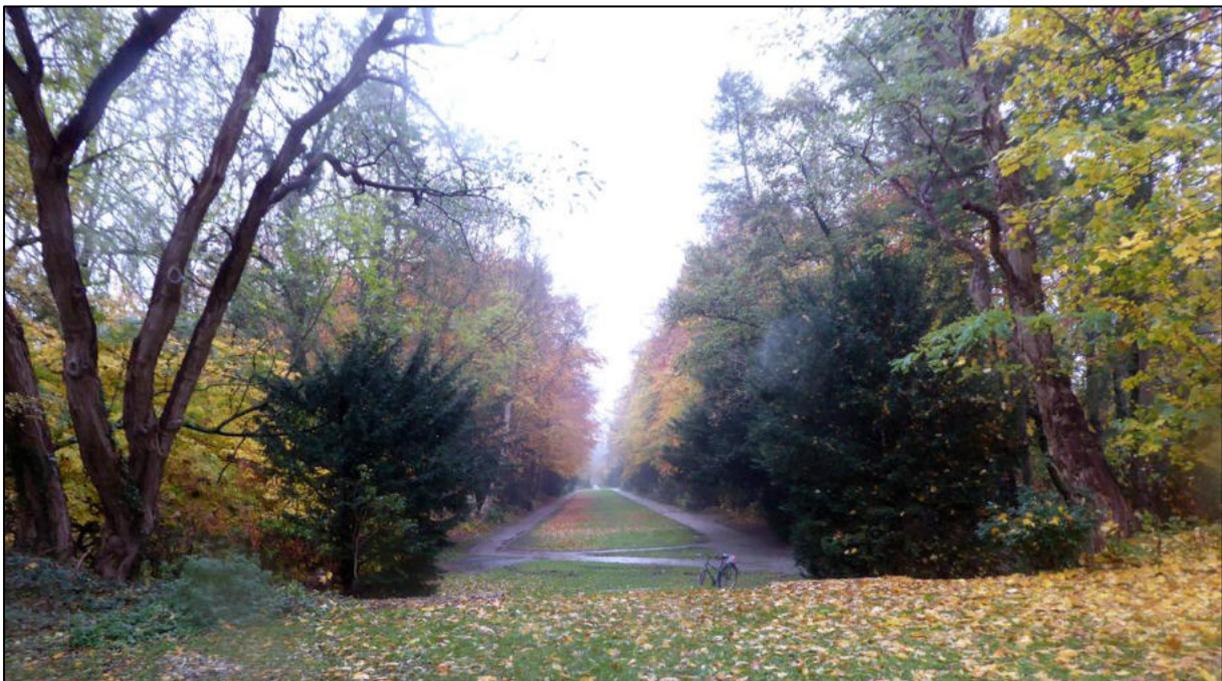
Abbildung 4-71: Blick nach Norden entlang der Rosenhügelachse, Eiben führen zu starker Verschattung

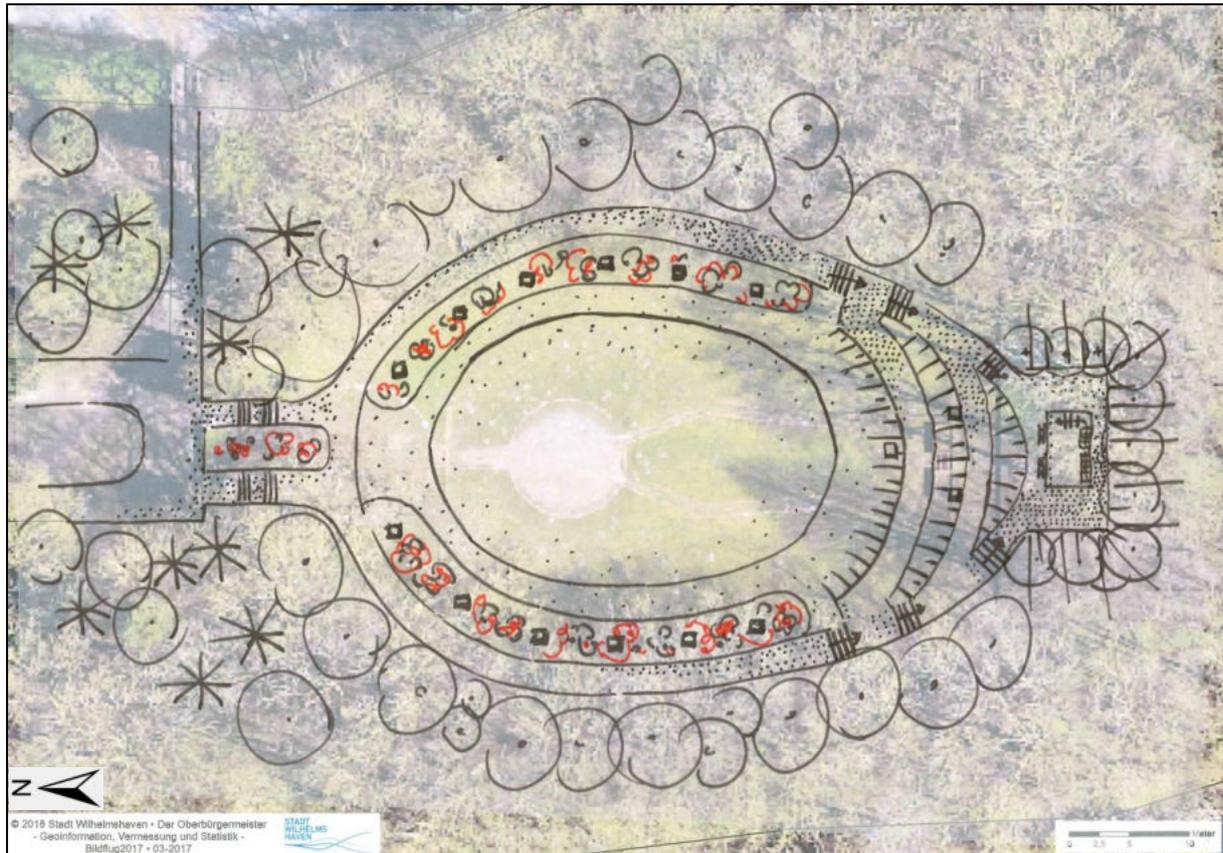
Abbildung 4-72: Gestaltungsvorschlag 5 „Rosenhügel“

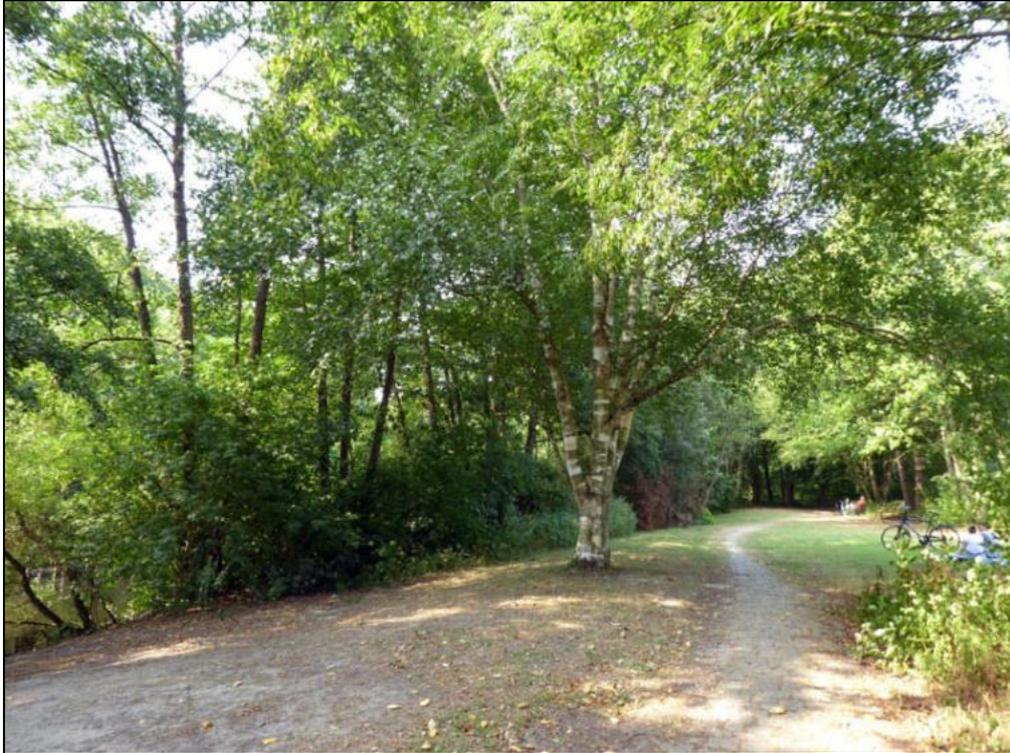
Abbildung 4-75: Himalaya-Birke randlich der Liegewiese

Quartier 14	
Leitbild: Naturgenuss und Erholungseignung „Nonnengarten“, Laubwald mit Vorrang Naturschutz	
Schutzstatus	Naturschutz: Flächen innerhalb des LSG „Stadtpark“ Denkmalschutz: Flächen des Gartendenkmals Stadtpark
Beschreibung des aktuellen Bestandes	
Fauna	Baumbestand mit Habitatpotenzial für gehölbewohnende Vogelarten; Funktionsraum mit hoher Bedeutung als Jagdhabitat für Fledermäuse.
Biototypen / Baumbestand	<p>Gehölzpartie Nr. 32 Hänge-Birke: Wenige Hänge-Birken am südöstlichen Ende der Gehölzpartie, Esche und Spitz-Ahorn dominieren – auch in der Verjüngung, daneben Schwarzerle. Alte Pappeln um ehemalige Lichtung erhalten. Die Eschen sind vom Eschentriebsterben befallen. Der Waldrandbereich zur Achse bilden Eiben, Rhododendron und der vorgelagerte Rasenstreifen.</p> <p>Gehölzpartie Nr. 33 Esche: Leitbaumart Esche dominiert den Bestand, daneben Berg- und Spitz-Ahorn sowie Schwarzerle. Am westlichen Rand der Gehölzpartie besteht eine durchwachsene Hecke aus Feld-Ahorn, ihr vorgelagert ist eine Eben-Baumreihe entlang der Wiese. Die Eschen sind vom Eschentriebsterben befallen, Erlen z. T. abgängig.</p> <p>Baumreihe 8 Spitz-Ahorn: Vom Totenweg bis zur Achse zum Rosenhügel entlang des südlichen Hauptweges, Spitz-Ahorne von guter Vitalität, jedoch Infektion mind. von zwei Bäumen mit Brandkrustenpilz aufgrund von Verletzungen im Wurzelbereich (Wegesanie rung).</p> <p>Die Wiese wurde als artenreicher Scherrasen kartiert, mit Baumgruppen und z. T. alten Solitär bäumen (z. B. Himalaya-Birke, Winterlinde, s. Abb. 4-75).</p>

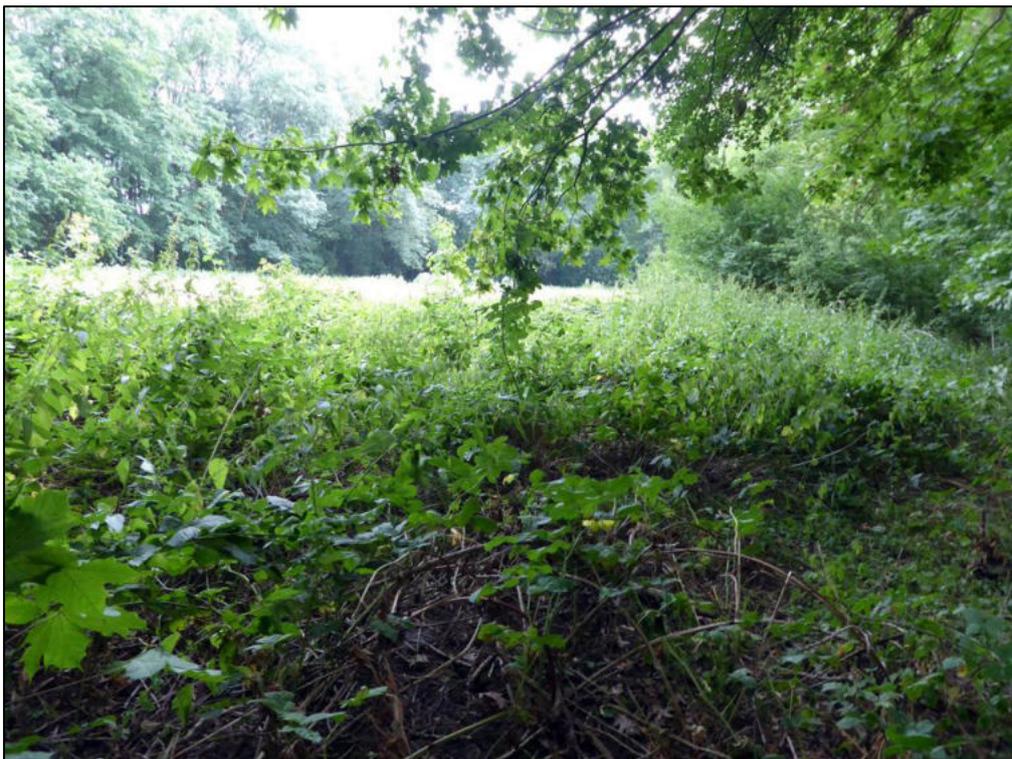
Abbildung 4-82: Ehemaliger Sportplatz

- Roteichen-Allee östlich der Friedrich-Paffrath-Straße nicht zugänglich, verwachsen, ursprünglicher Wegebelag aufgehoben, keine Querungsmöglichkeit über die Straße zur Fortsetzung der Allee
- Freihaltung des ehemaligen Sportplatzes von aufkommendem Baumbewuchs ohne Nutzung (s. Abb. 4-82)
- Der neuen Trafostation fehlt noch eine farbige Gestaltung mit Bezug zur Eingangssituation zum Stadtpark

Hinweis: Die geplante Wegeverbindung im Bereich der Roteichenallee soll nicht (entsprechend des ursprünglichen Verlaufs) an der Friedrich-Paffrath-Straße enden, sondern aus Gründen der Verkehrssicherheit über den ehemaligen Sportplatz zum südlichen Hauptweg geführt werden. Aufgrund fehlender Nutzungsansprüche ist nicht vorgesehen, den ehemaligen Sportplatz wieder zu ertüchtigen.

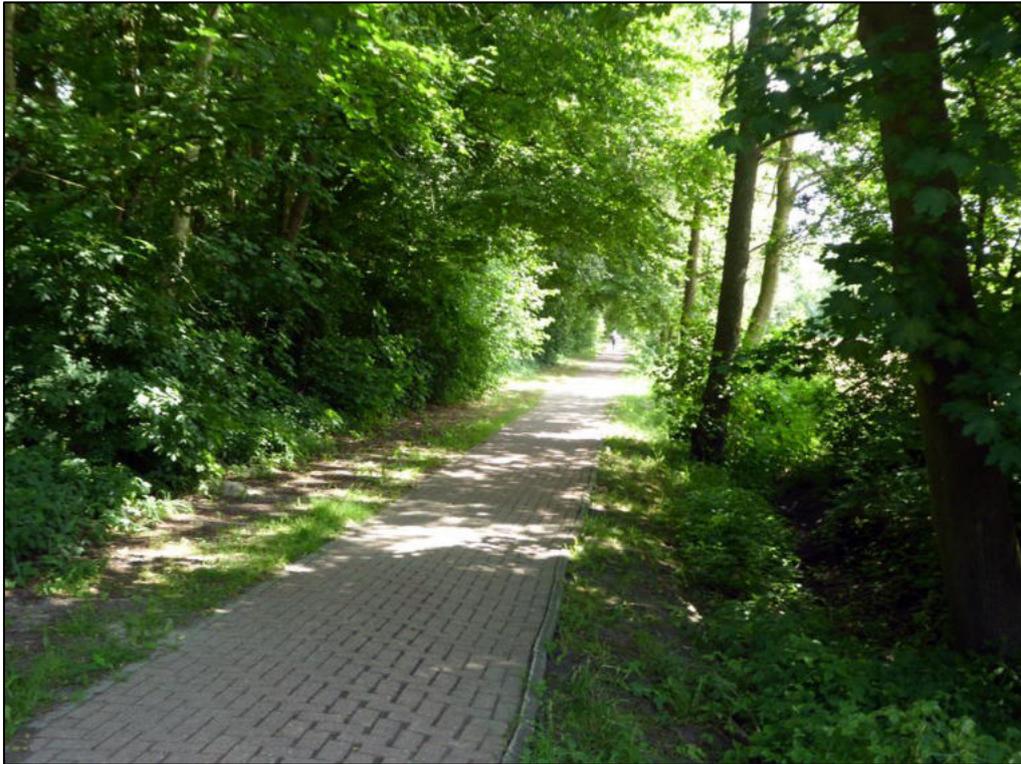
Abbildung 4-83: Südlicher Hauptweg mit Erlen-Baumreihe entlang des Grabens

Esche dominiert den Waldbestand beidseits der Friedrich-Paffrath-Straße. Ahornwald ist nicht abgrenzbar, Spitz-Ahorn als Begleitbaumart im Eschenbestand. Der Bau der Friedrich-Paffrath-Straße beanspruchte Teilflächen des Sportplatzes, die Nutzung ist aufgegeben. Die Wegeverbindungen im Waldbestand östlich der Friedrich-Paffrath-Straße sind zugewachsen. Westlich der Straße die Roteichenallee vorhanden, Bezeichnung „Stadtparkallee“.	
Aktuelle Missstände / Beeinträchtigungen	
<ul style="list-style-type: none"> • Eingangsbereich ohne jegliche Gestaltung (s. Abb. 4-81) • Befall der Eschen von Eschentriebsterben • Ggf. Befall der Erlen entlang des Grabens von Wurzelhalsfäule (s. Abb. 4-83)

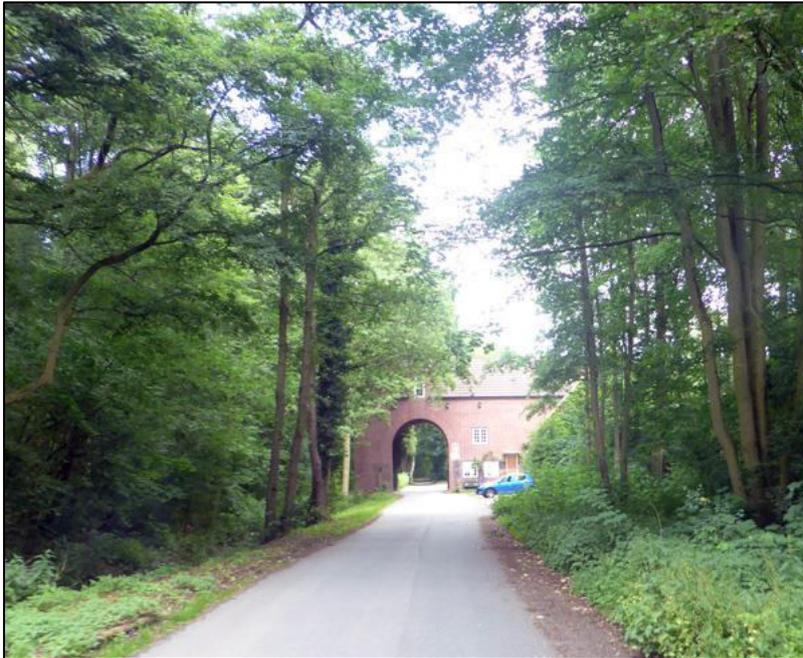
Abbildung 4-90: Zuwegung von der Straße "Rosenhügel"

Die Anlage wurde zu Beginn des 2. Weltkrieges als Flugabwehrzentrale errichtet, bestehend aus einem Hauptgebäude mit Tor und einem Bunker (s. Abb. 4-90 bis 4-92). Die Gebäude wurden Anfang 2018 als Baudenkmal verzeichnet. Das Gelände wird derzeit als Bauhof-Standort von der Stadt genutzt. Die Zufahrt von Süden durch die Kleingärten wird als schwierig eingestuft (insgesamt 20 Fahrzeuge mit rd. 6 Fahrten / Tag). Eine direkte Anbindung an die Gewächshäuser und den botanischen Garten besteht nicht. Unter dem Gebäude befindet sich eine Pumpanlage für Wasser und Abwasser. Der Bunker wird von der Rettungshundestaffel genutzt. Es wird geprüft, ob der Bauhof mit Standort Rosarium am Standort Rosenhügel integriert werden kann. In diesem Fall sind deutlich höhere Fahrtenaufkommen zu prognostizieren (Ver- und Entsorgungsverkehr, An- und Ablieferungsverkehr).

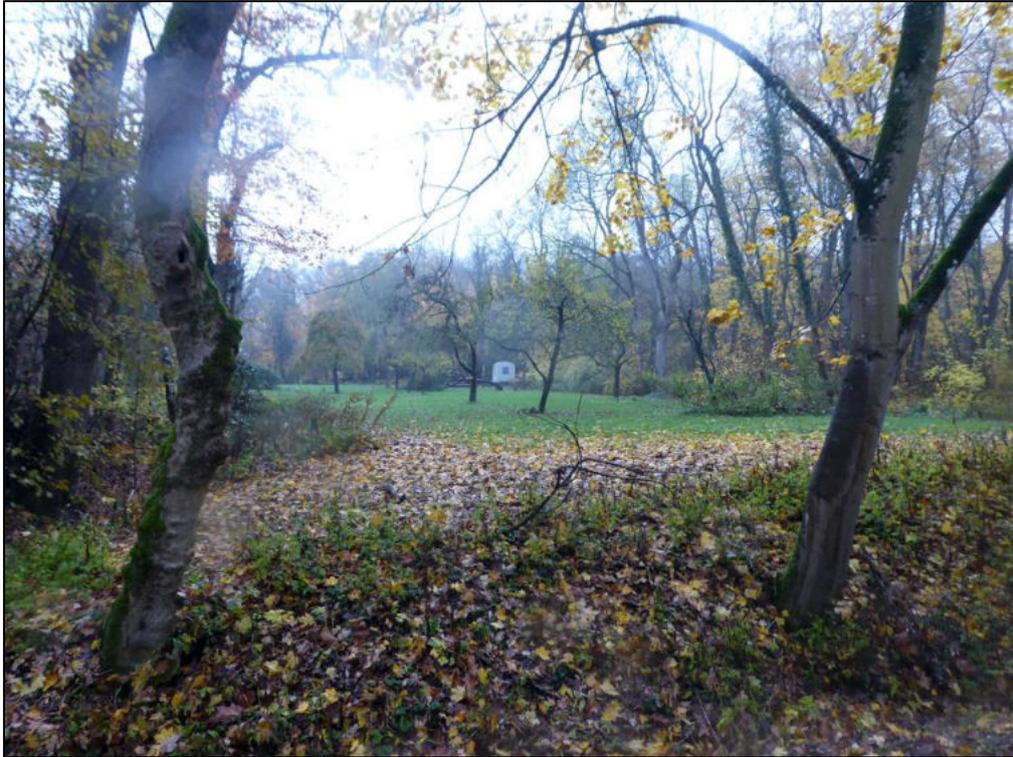
Abbildung 4-97: Wiemkeri, Blick vom südlichen Hauptweg

Das Quartier Wiemkerei umfasst eine Fläche von rd. 1 ha, zentral im Stadtpark gelegen (s. Abb. 4-97). Eine Umweltbildungseinrichtung nutzt das von der Stadt zur Verfügung gestellte Areal als Natur-Begegnungsplatz mit einer Vielzahl an unterschiedlichen Veranstaltungen. Bis vor wenigen Jahren wurde die Hofstelle Tjarks auf der Wiemkerei noch bewohnt, das Haus wurde 2012 abgerissen. Es sind Fundamente (und evtl. die Gas- und Wasseranschlüsse) zurückgeblieben sowie im Nordwestteil Schächte, vermutlich von alten Sickergruben.

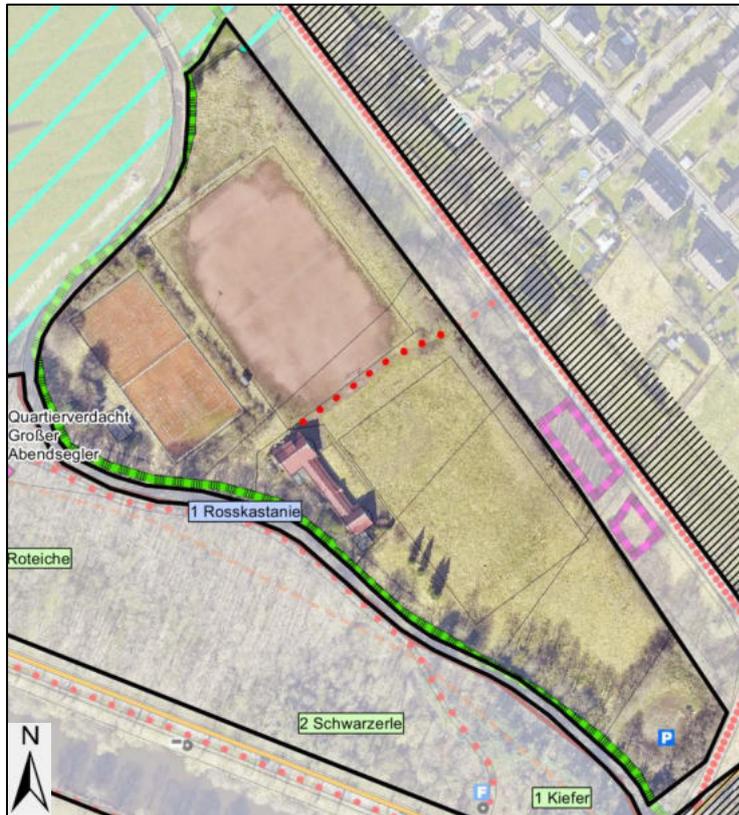
Abbildung 4-104: Quartier 21 – aktueller Zustand (Ausschnitt Bestandsplan 2018)

Das Quartier umfasst rd. 3,7 ha Fläche, die ehemals zu sportlichen Zwecken genutzt wurde. Heute liegt die Fläche brach, Tennis- und Fußballplätze und das Vereinsheim sind abgängig und zeigen natürliche Sukzession.

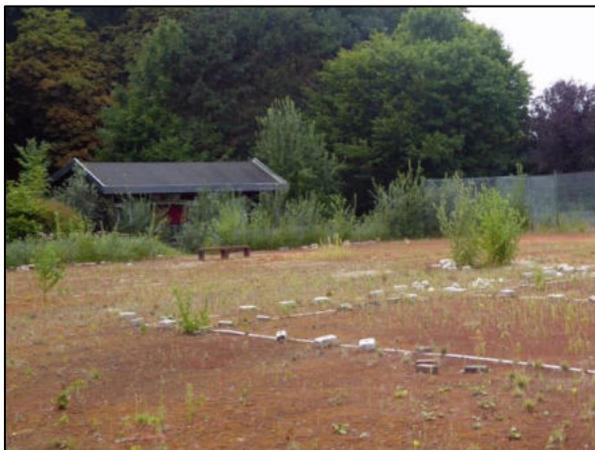
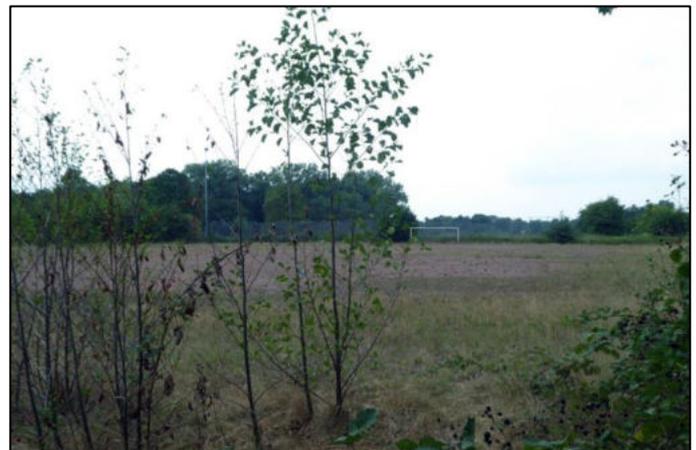
Abbildung 4-105: Ehemalige Tennis- und Fußballplätze

Parkausstattung	Nicht Bestandteil des Stadtparks im engeren Sinne.
Nutzer	Die Flächen liegen brach.
Parkpflege	-
Eigentumsverhältnis	Die Flächen sind im Eigentum der Katholischen Kirche.
Aktuelle Missstände / Beeinträchtigungen	
<ul style="list-style-type: none"> • Ungenutztes Gelände, keine Erlebbarkeit (s. Abb. 4-105) • Ungenutztes Potenzial von Natur und Landschaft • Abgängige Gebäude und Anlagen (s. Abb. 4-106) 	
Ziele im Sinne des Leitbildes	
<ul style="list-style-type: none"> • Anlage eines Gewässerrandstreifens • Nachnutzung im Sinne des Stadtparks und unter Beachtung des Denkmal- und des Artenschutzes • Steuerung und Sicherstellung der Entwässerung • Verbesserung der Anbindung des Stadtparks an den öffentlichen Nahverkehr 	
Maßnahmen zur Umsetzung des Leitbildes	
<ul style="list-style-type: none"> • mittelfristig: Einrichtung einer Bushaltestelle mit Wendeschleife im Bereich des ehemaligen Parkplatzes • langfristig: Rückbau der baulichen Anlagen. Aus Sicht der Stadt wird geprüft, ob hier eine Zusammenlegung der Bauhöfe möglich ist.

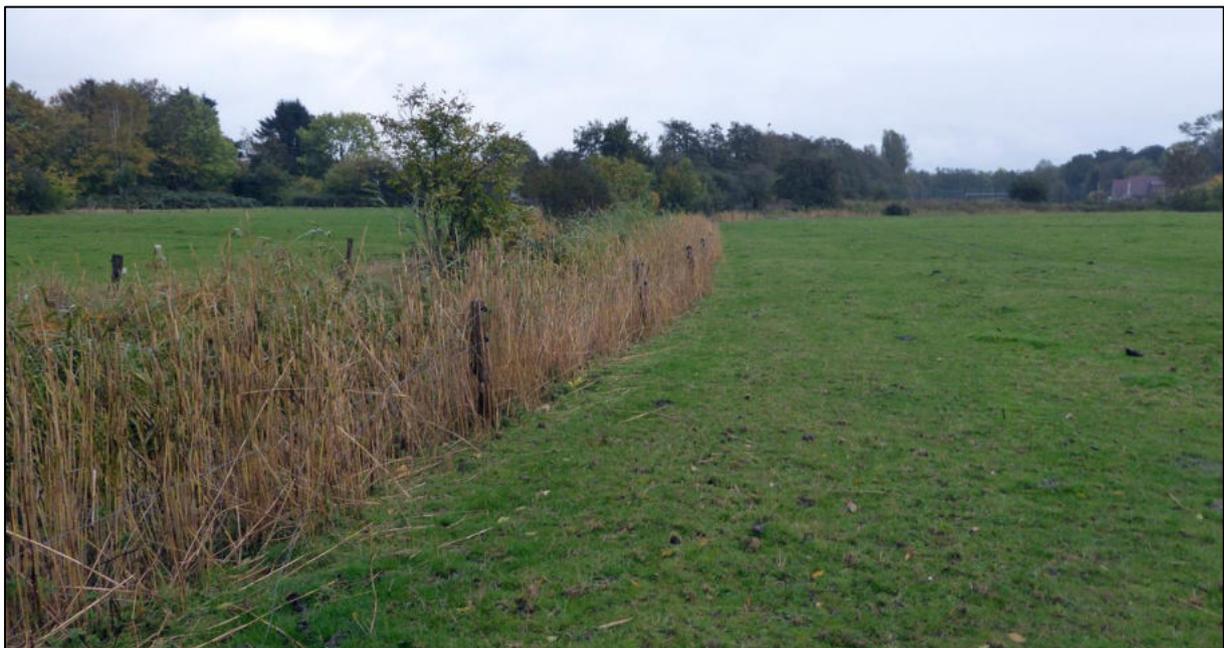
Abbildung 4-108: Verlauf der Heete

Biotoptypen / Baumbestand	<p>Es besteht großflächig sonstiges mesophiles Grünland, gegliedert von wenigen Baumreihen und dem Verlauf der Heete (s. Abb. 4-108). Die Fläche östlich des ehemaligen Sportgeländes umfasst kleinteilige Biotopstrukturen: Feuchtes Extensivgrünland, Brombeer-Gebüsch, Ziergebüsch, halbruderaler Gras- und Staudenflur feuchter und mittlerer Standorte, Erlen-Baumreihen und zwei kleine Bereiche mit Schilf-Landröhricht.</p> <p>Die Kompensationsfläche im Nordwesten wurde als halbruderaler Gras- und Staudenflur feuchter Standorte mit Einzelbäumen und kleinräumig Sonstige feuchte Staudenflur mit Schilflandröhricht als geschütztem Biotop kartiert.</p>
Gewässer	<p>Die Heete wird überwiegend durch Niederschlagswasser gespeist; südöstlich des Untersuchungsgebietes ist der Verlauf verrohrt. Das Gewässer wird regelmäßig von der Sielacht unterhalten. Der Unterhaltungstreifen verläuft am östlichen Uferrand. Es besteht ein naturfernes Auslaufbauwerk in die Heete, wodurch Niederschlagswasser aus dem östlich angrenzenden Siedlungsbereich gepumpt wird (390 l/s bis 700 l/s) (s. Abb. 4-111). Das Gewässer wird als naturfern eingestuft, nur sehr vereinzelt bestehen Erlen am Uferrand.</p>

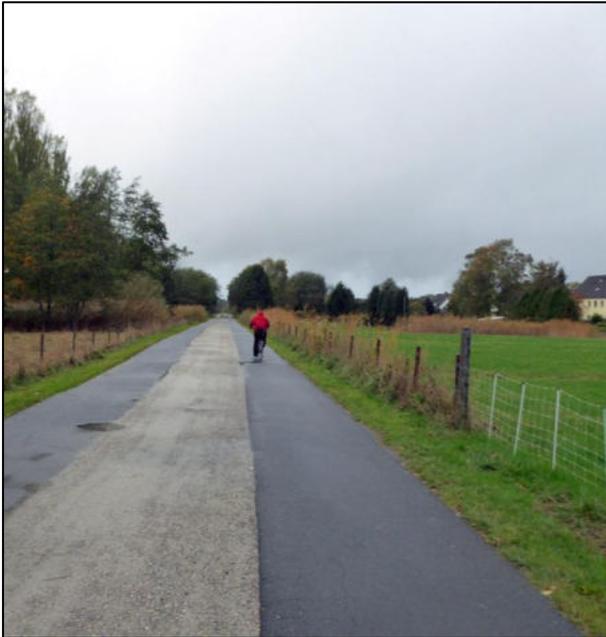
Abbildung 4-109: Lönsweg

Erschließung / Wegeverbindung	<p>Erschließung durch den Lönsweg (s. Abb. 4-109), stark von Fußgängern und Radfahrern frequentiert, und von Nordwesten durch die kleine Straße „an der Heete“, randlich weitere Wegeverbindungen; aus dem östlich angrenzenden Siedlungsbereich besteht eine Zuwegung in Verlängerung der Grothstraße.</p>
Parkausstattung	Keine Ausstattung
Nutzer	Jogger, Spaziergänger, Radfahrer, Pächter der landwirtschaftlichen Flächen
Parkpflege	Die Pflege der landwirtschaftlichen Flächen erfolgt durch die Pächter, die Flächen werden durch Kühe und Schafe beweidet (s. Abb. 4-110). Die Heete wird von der Sielacht unterhalten (s. Abb. 4-112).
Eigentumsverhältnis	Eigentum der Stadt Wilhelmshaven
Aktuelle Missstände / Beeinträchtigungen	
<ul style="list-style-type: none"> • Fehlende Beleuchtung entlang des Lönsweges • Fehlende Erlebbarkeit der Heete

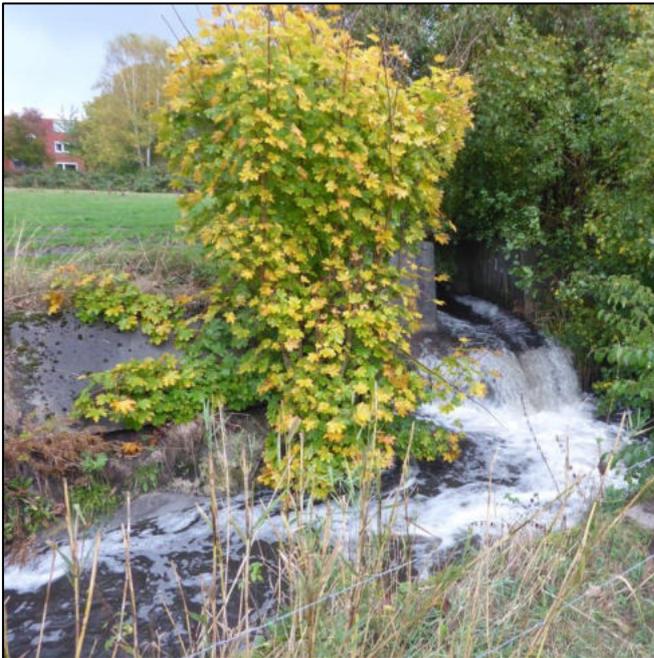
Abbildung 4-111: Naturfernes Auslaufbecken

- mittelfristig: Gewässeraufwertung durch Uferabflachung, Profilerneuerung für Hochwasser, Profilerneuerung für Niedrigwasser, die Gestaltung von Flachwasserzonen

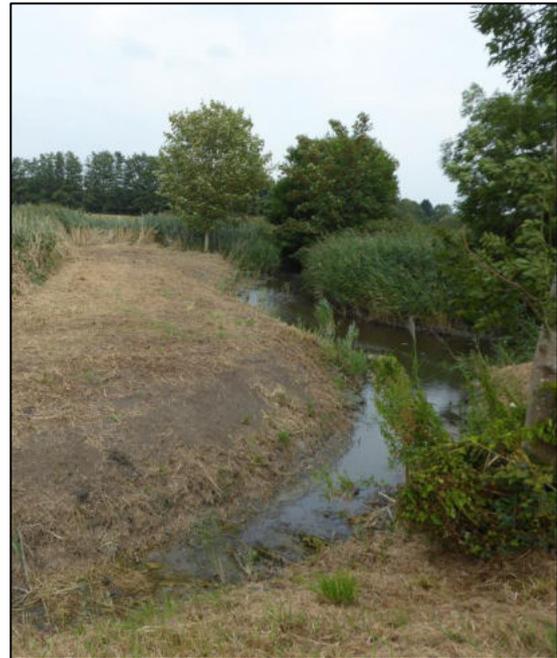
Abbildung 4-112: Gewässerunterhaltung;
südlich der Kompensationsfläche
