Die Kaiser-Wilhelm-Brücke in Wilhelmshaven

## Die Herausforderung der Sanierung

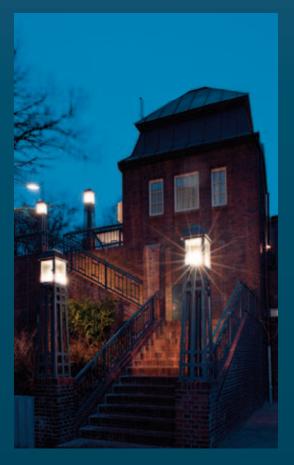
Besondere Aufmerksamkeit widmete man dem neuem Beleuchtungskonzept. Warmes und dezentes Licht soll die Silhouette der Brücke unterstreichen und ihre filigrane Konstruktion auch bei Nacht sichtbar machen. Die Beleuchtung der Fahrbahn und Gehwege passt sich diesem Stil an. Auch die Brückenhäuser werden mit warmem Licht angestrahlt und sind selbst aus weiter Entfernung erkennbar. Bodenstrahler helfen, die Silhouetten der Gebäude zu markieren. Ferner wurde im Bereich der Brückenhäuser auf die bestmögliche Arbeitsbeleuchtung geachtet. Für die Elektrotechniker stellte neben der Instandsetzung der je 300 kg schweren Pylonlüster die Montage von Kabelverlegesystemen an der Brückenkonstruktion eine besondere Herausforderung dar. Um das Bauwerk nicht durch Bohrarbeiten zu schwächen, wurden die neuen Bauteile angeklebt. Hierzu hatte man im Vorfeld eigens Versuche von mehreren Laboren durchführen lassen, um geeignete Kleber zu finden.

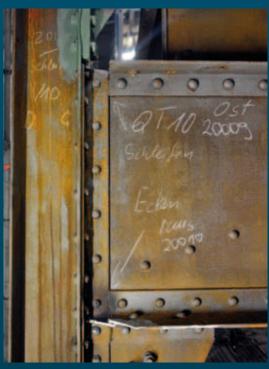
Der Denkmalschutz spielte stets eine zentrale Rolle. Soweit möglich wurden historische Bauteile erhalten und instandgesetzt. Die neuen Geländer der Brückenkonstruktion, die neue Treppenanlage auf der Nordseite und auch die dazugehörigen Geländer und Leuchten entstanden nach historischem Vorbild (DB 501). An den Brückenhäusern öffnete man zugemauerte Fensteröffnungen. Anhand alter Fotos und Zeitzeugnisse wurde das ursprüngliche Erscheinungsbild wieder hergestellt.
